# Tilstandsrapport

Boligbygg med flere boenheter

Osundet 27 D, 5337 RONG

Befaringsdato: 28.01.2026

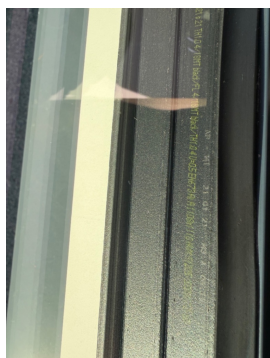
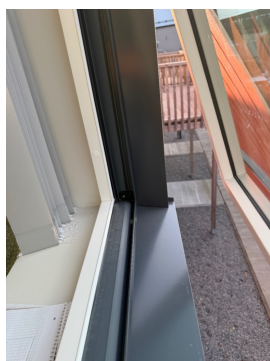
### ! TG 1 Vinduer

Bygningen har aluminiumsvinduer med 3-lags glass.

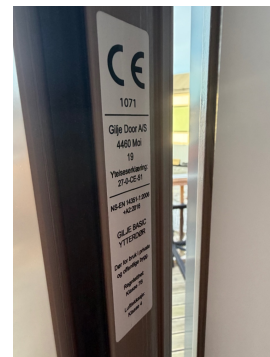
### ! TG 1 Dører

Bygningen har malt hovedytterdør og skyvebalkongdør i aluminium.

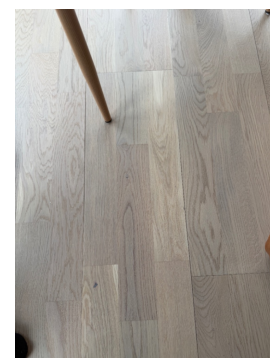
### ! TG 2 Overflater

Gulv er belagt med parkett. Det er registrert lokal åpning/språk i skjøt mellom parkettbord.

Ut fra visuelle forhold vurderes dette å skyldes tidligere fuktpåvirkning, for eksempel ved søl av vann, som har trukket ned i parketten.

Forholdet er begrenset i omfang, men er synlig og vurderes å kunne gi økt risiko for videre skadeutvikling ved ny fuktpåvirkning.

Forholdet gis tilstandsgrad TG2.

Tiltaket vurderes som vedlikeholdsmessig.

Ikke noe behov for utbedrings tiltak.

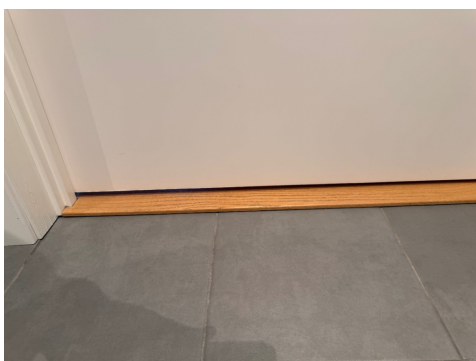
## TG 2 Innvendige dører - Bad

Det er observert begynnende svelling i nedre del av baderomsdør, trolig som følge av fuktpåvirkning. Forholdet er foreløpig begrenset i omfang, men indikerer materialpåvirkning som kan utvikle seg videre over tid dersom det ikke utbedres. Det er ikke registrert funksjonssvikt ved befarings.

Forholdet gis tilstandsgrad TG2.

Det anbefales å redusere fuktbelastningen på døren, blant annet ved å sikre god ventilasjon på badet. Videre bør skadet dørblad overflatebehandles eller skiftes ut for å hindre videre svelling og skadeutvikling.

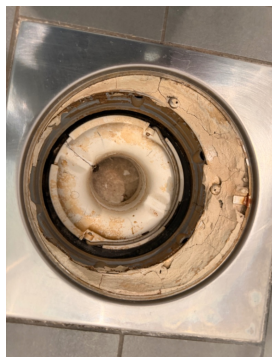
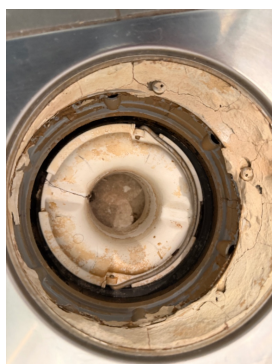
## TG 1 Sluk, membran og tettesjikt

Det er plastsluk og smøremembran med ukjent utførelse.

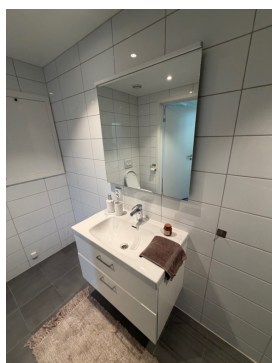
### ! TG 1 Sanitærutstyr og innredning

Rommet har innredning med nedfelt servant, veggmontert toalett, dusjvegger/hjørne og opplegg for vaskemaskin.

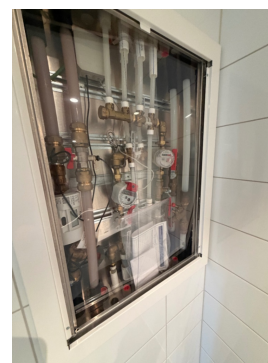
### ! TG 1 Vannledninger

Innvendige vannledninger er av plast (rør i rør).  
Det er besiktiget i rørskap.

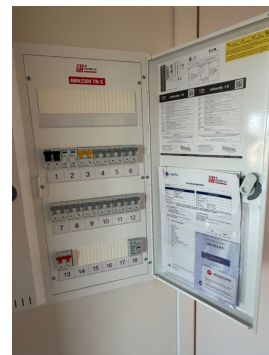
ELEKTRISK ANLEGG:

Sikringsskap plassert i Entre.

Automatsikringer, 63 amp hovedsikring og overspenningsvern
