# Tilstandsrapport

Boligbygg med flere boenheter

Skoralia 4 B, 5360 KOLLTVEIT

Befaringsdato: 09.02.2026

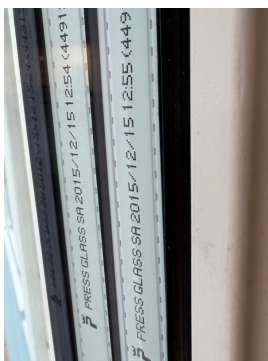
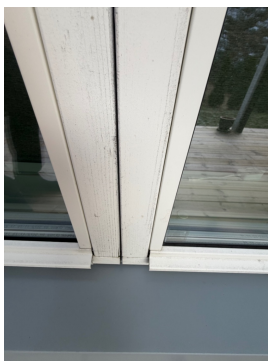
### ! TG 1 Vinduer

Bygningen har malte trevinduer med 3-lags glass.

Vinduer produsert i 2015.

Det er noe merker og bruksslitasje.

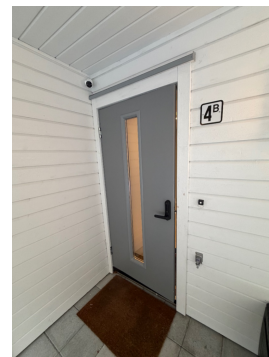
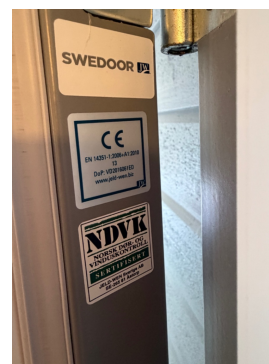
### ! TG 1 Dører

Bygningen har malt hovedytterdør og malt balkongdør i tre.

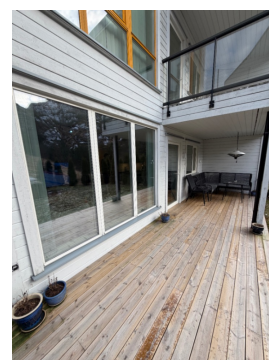
### ! TG 1 Balkonger, terrasser og rom under balkonger

Terrasse i trekonstruksjon med adkomst fra stue, ca. 9,0 m<sup>2</sup>.

Observasjon/vurdering: Overflater fremstår uten synlige skader ved befaring.

Ingen avvik registrert innenfor tilgjengelig kontrollomfang.

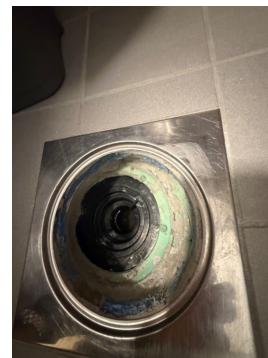
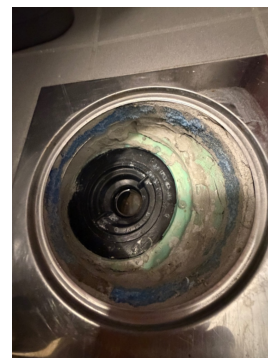
## ! TG 1 Sluk, membran og tettesjikt

Det er plastsluk og smøremembran med ukjent utførelse.

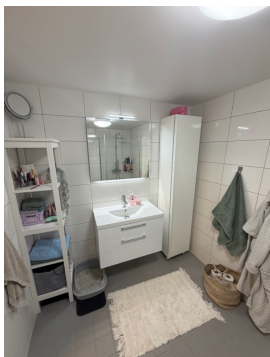
## ! TG 1 Sanitærutstyr og innredning

Rommet har innredning med nedfelt servant, veggmontert toalett og dusjvegger/hjørne.

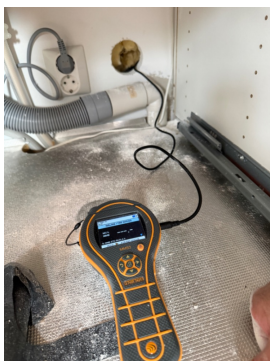
### ! TG 0 Tilliggende konstruksjoner våtrom

Hulltaking er foretatt uten å påvise unormale forhold. Hulltaking er foretatt ved/i Gjennom kjøkkenskap mot dusjonen. Fuktkvotemåling (vekt%) i konstruksjonen ble målt til 0%.

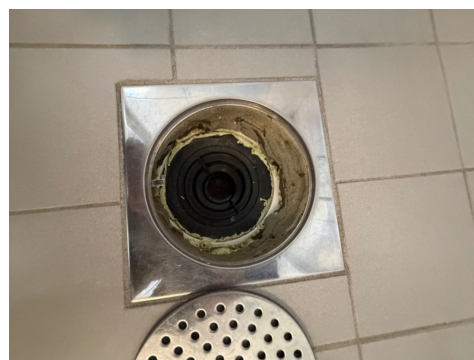
### ! TG 1 Sluk, membran og tettesjikt

Det er plastsluk og smøremembran med ukjent utførelse.

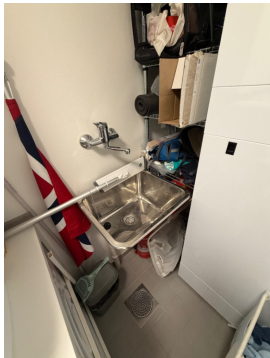
## ! TG 1 Sanitærutstyr og innredning

Rommet har innredning og utslagsvask. Det er også opplegg for vaskemaskin.

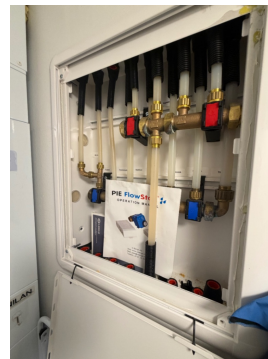
## ! TG 1 Vannledninger

Innvendige vannledninger er av plast (rør i rør). Det er besiktiget i rørskap.

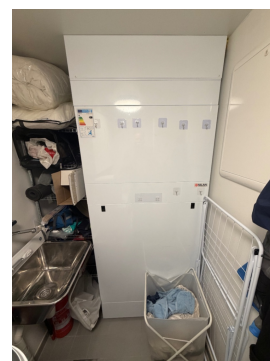
## ! TG 1 Ventilasjon

Boligen har balansert ventilasjon.  
Når det er etablert balansert ventilasjon i boligen skal det være luftespalter i forbindelse med dører mellom rommene for å sikre luftgjennomstrømning. Dette gjøres normalt ved å benytte flate terskler. I dette tilfellet er det etablert luftespalte under dører.

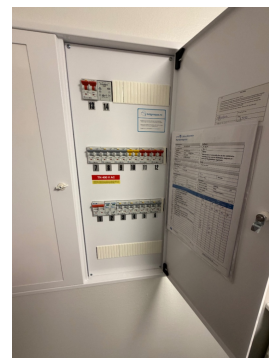
Sikringsskap med automatsikringer.

Vanlig belysning med lamper og spotter.

EL- OPPVARMING: panel ovner og El. varmekabler på bad.
