# Tilstandsrapport

Boligbygg med flere boenheter

Bjørndalsskogen 121, 5170 BJØRNDALSTRÆ

Befaringsdato: 12.06.2026

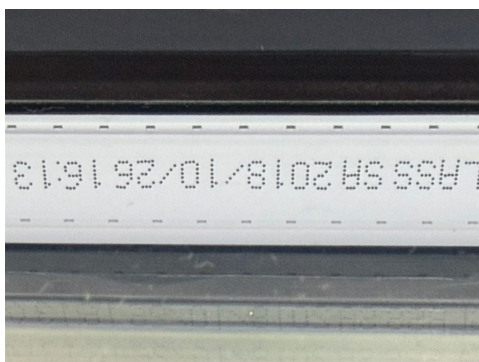
### TG 1 Vinduer

Bygningen har aluminiumsvinduer med 2-lags glass.  
Vinduer produsert i 2018.  
Det er noe merker og bruksslitasje.

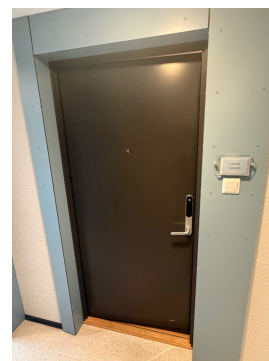
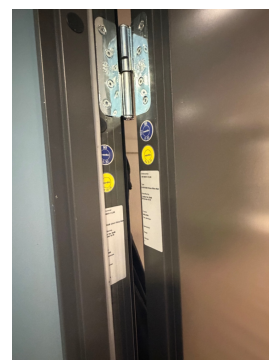
### TG 1 Dører

Entrédør med brannklasse B-30 og malt balkongdør i tre med aluminium ytterbekledning.

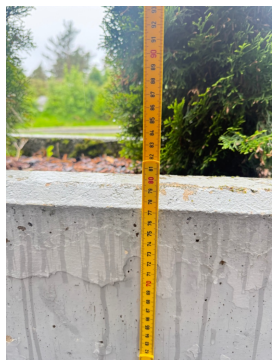
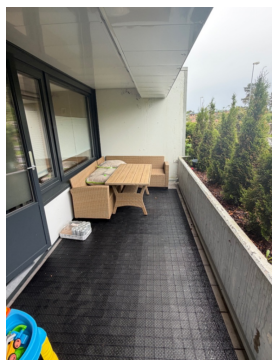
### TG 1 Balkonger, terrasser og rom under balkonger

Balkong i betongkonstruksjon, med adkomst fra stue, ca. 13,7 m<sup>2</sup>.  
Rekkverkshøyden er målt til 108 cm.

Det er registrert skjevheter i gulv som overstiger ca. 22 mm over en lengde på 2 meter. Avvikene vurderes å kunne skyldes setninger, naturlige bevegelser i konstruksjonen, eller svikt/utbøyning i bjelkelag. Forholdet påvirker gulvets planhet og kan gi merkbare nivåforskjeller i rommet.

I henhold til NS 3600 skal avvik og skjevheter som overstiger normale toleranser for gulvflater vurderes som et vesentlig avvik. Målt skjevhet vurderes å overstige vanlige toleransegrenser for planhet slik disse normalt legges til grunn i bransjen (ref. toleranseprinsipper i NS 3420 og veiledende praksis).

Forholdet vurderes derfor til tilstandsgrad TG3.

- For å få tilstandsgrad 0 eller 1 må høydeforskjeller rettes opp. Det vil imidlertid sjelden være økonomisk rasjonelt som et enkeltstående tiltak i en bolig som dette. Dersom boligen en gang skal renoveres, kan man vurdere slike tiltak.

Skjevheter i etasjeskille og gulv er å forvente i eldre boliger. Det er ikke behov for utbedrings tiltak.

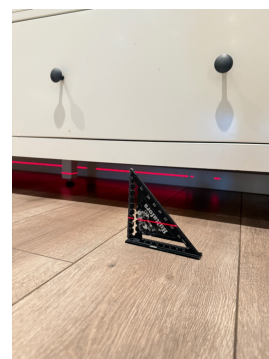
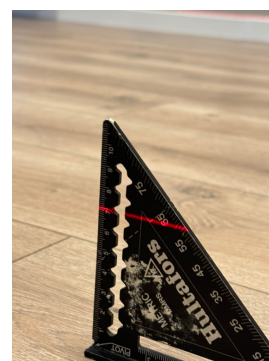
### TG 1 Overflater

Innvendige overflater bestående av vegger, tak og gulv fremstår med normal bruksslitasje i form av mindre merker og slitasje i overflater. Slitasjen vurderes å være i tråd med forventet påvirkning som følge av normal bruk over tid. Forholdet anses å være av kosmetisk karakter og har begrenset betydning for konstruksjon eller funksjon.

Forholdet gis tilstandsgrad TG1.

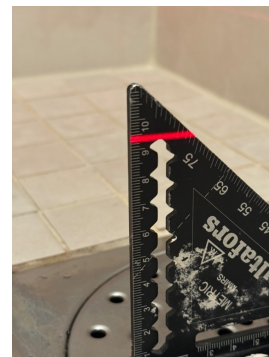
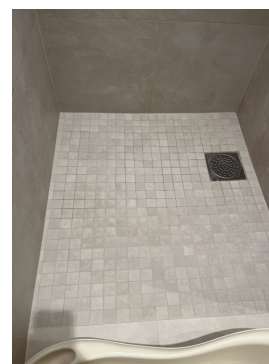
#### ! TG 1 Overflater vegger og himling

Badet fremstår som av nyere dato, og det ble ved befaring ikke registrert forhold som indikerer svikt i overflater eller tegn til fuktproblematikk.

Etter dagens anbefalte løsninger for våtrom bør høydeforskjellen normalt være minimum 25 mm for å sikre at vann ledes til sluk og for å redusere risiko for at vann kan renne ut av våtrommet.

På bakgrunn av dette gis forholdet tilstandsgrad TG1.

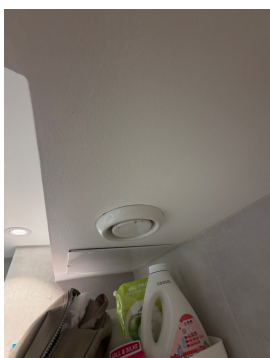
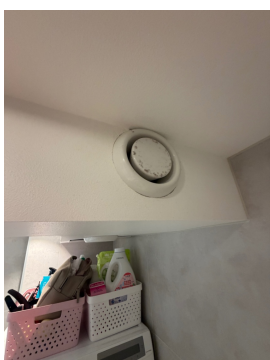
### ! TG 1 Ventilasjon

Det er mekanisk avtrekk. Luftespalte med lufttilførsel under dør, noe begrenset spalte (8 mm)

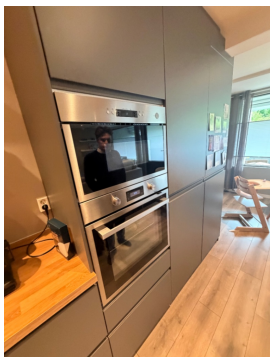
## TG 2 Avtrekk

Kjøkkenet er utstyrt med ventilator med kullfilter (resirkulasjonsløsning). Løsningen fører ikke matos og fukt direkte ut av boligen, men filtrerer og resirkulerer luften tilbake i rommet.

I henhold til dagens anbefalinger bør ventilator ha avtrekk til det fri for å sikre effektiv bortføring av fukt og matos. Kullfilter gir begrenset ventilasjonseffekt sammenlignet med avtrekkssystemer.

Det anbefales å etablere ventilator med avtrekk til det fri dersom forholdene ligger til rette for dette.

Alternativt må kullfilter skiftes jevnlig for å opprettholde best mulig funksjon.
