# Tilstandsrapport

📍 Strimmelen 29, 5097 BERGEN

# gnr. 161, bnr. 1037

Befaringsdato: 09.02.2026

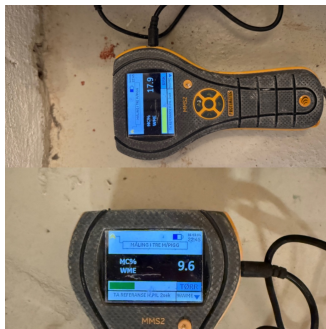
### TG 2 Rom Under Terreng

Opplegg for vaskemaskin og varmtvannstank i rommet, men rommet er ikke bygger som våtrom da det mangler tettesjikt.

Eldre konstruksjon, derav noe fuktvandring murkonstruksjoner.

Det blir registrert litt forhøyede verdier i treverk som står mot grunn, men dette anses som normalt iht. Alder byggeskikk.

Bare naturlig ventilasjon.

Det er ikke behov for umiddelbar tiltak, men en må være oppmerksom.
