# Tilstandsrapport

2-roms leilighet.

St. Halvards vei 15 B, 5052 BERGEN

Befaringsdato: 21.04.2026

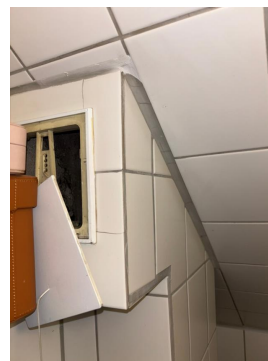
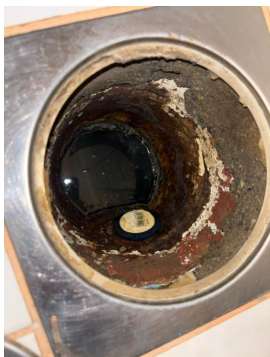
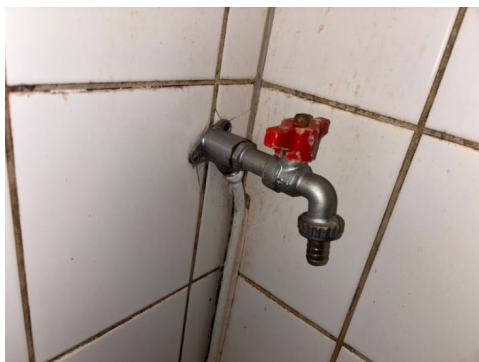
- Våtrommet må oppgraderes for å tåle normal bruk etter dagens krav.

Det er ikke synlig membran i sluk eller rundt rørgjennomføringer.

Eldre støpejernsluk i gulvet.

Det er sprekker i fliser og flisfuger.

Kun naturlig ventilasjon, terskel i dør.

Motfall på deler av gulvet.

Eldre overflater.

- Manglende oppgradering av våtrommet medfører høy risiko for at konstruksjonene ikke vil tåle vanlig bruk av vann eller lekkasjer. Dette kan føre til fuktskader på tilstøtende konstruksjoner.

**Kostnadsestimat: 200 000 - 500 000**
