# Tilstandsrapport

levert av Anticimex AS

Vogts gate 44A  
0474 OSLO  
Gnr./Bnr.: 225/353  
Seksjonsnr. : 18  
Oslo kommune

Befaringsdato: 01.10.2025

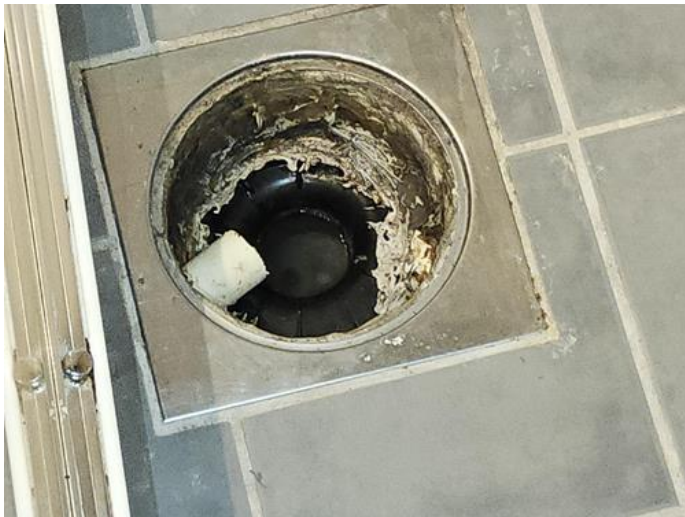
Membran, tettesjikt og overgang til sluk. - [Sluk, bad.]

| | | Membran, tettesjikt og overgang til sluk. | Tettesjiktet har en alder som tilsier at restlevetiden er redusert. Rommets lekkasjesikkerhet kan derfor ikke verifiseres, eventuelt bør nytt tettesjikt etableres. |

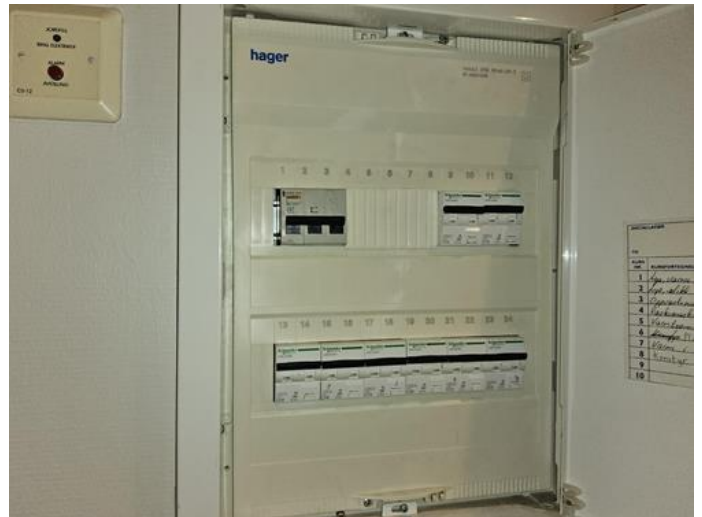
Elektrisk anlegg - [Sikringsskap. ]

| <b>TG 2</b> | Forenklet vurdering av det elektriske anlegget | <p>Det er kun fremlagt samsvarserklæring på deler av utførte arbeider på det elektriske anlegget (tilstandsgrad settes i henhold til NS3600).</p> <p>Det vurderes at det med høy sannsynlighet er utført arbeider på det elektriske anlegget etter 1999, som ikke er dokumentert med samsvarserklæring (tilstandsgrad settes i henhold til NS3600).</p> <p>Det er ikke fremlagt dokumentasjon på de deler av det elektriske anlegget som eventuelt er montert før 1999.</p> <p>Med bakgrunn i ovennevnte avvik bør det gjennomføres en utvidet el-kontroll av en kvalifisert elektrofaglig person.</p> |
