# Tilstandsrapport

Tomannsbolig

Bekkjarvikveien 5 A, 5114 TERTNES

Befaringsdato: 26.03.2026

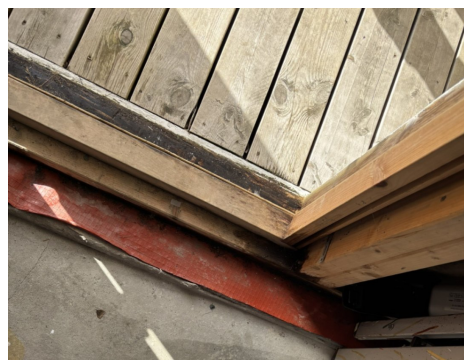
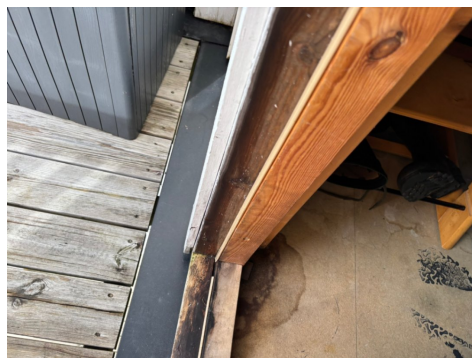
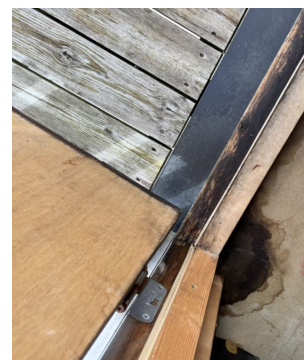
### TG 3 Dører - Boder

- Det er påvist dør(er) med fukt/råteskader.

Det er fukt/råteskader på karmene, rundt karmene og på dørbladene til boddørene.

- Døren(e) står foran utskiftning.

**Kostnadsestimat: 20 000 - 100 000**

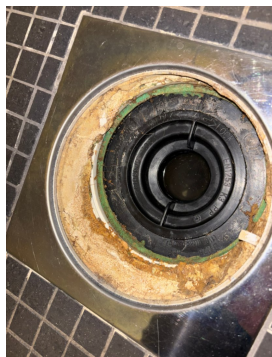
- Det er påvist at noen fliser har bom (hulrom under).
- Det er påvist avvik i fallforhold til sluk i forhold til krav i forskrift på byggetidspunktet.

- Selv om bom eller hull lyd ikke alltid er et umiddelbart problem, bør det overvåkes nøye før eventuell utvikling i sprekker i flisfuger e.l. oppstår. Dette må en foreta tiltak for, for å begrense utviklingen.
- Til tross for avviket i fall/høydeforskjell til sluk, vil gulvet fortsatt kunne lede vann mot sluket, men med redusert effektivitet. Dette kan potensielt øke risikoen for vannansamling i enkelte områder av badet.

- Overvåk tilstanden jevnlig. For å få tilstandsgrad 0 eller 1 må tettesjiktet skiftes ut, men tidspunktet for når dette er nødvendig er vanskelig å si noe om.

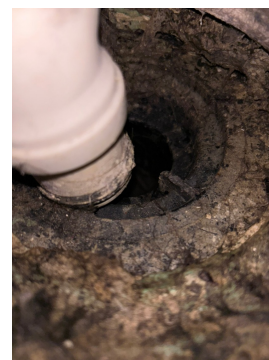
- Det er påvist at noen fliser har bom (hulrom under).
- Det er påvist avvik i fallforhold til sluk i forhold til krav i forskrift på byggetidspunktet.

- Til tross for avviket i fall/høydeforskjell til sluk, vil gulvet fortsatt kunne lede vann mot sluket, men med redusert effektivitet. Dette kan potensielt øke risikoen for vannansamling i enkelte områder av badet.
- Selv om bom eller hullyd ikke alltid er et umiddelbart problem, bør det overvåkes nøye før eventuell utvikling i sprekker i flisfuger e.l. oppstår. Dette må en foreta tiltak for, for å begrense utviklingen.

- Når sluket har begrenset tilgang, er det vanskelig å rengjøre sluket og å inspisere den for å oppdage skader i membranen/fuger rundt sluket, som er avgjørende for å forhindre lekkasjer.
- Overvåk tilstanden jevnlig. For å få tilstandsgrad 0 eller 1 må tettesjiktet skiftes ut, men tidspunktet for når dette er nødvendig er vanskelig å si noe om.
