# Tilstandsrapport

levert av Anticimex AS

Åkebergveien 56B  
0650 OSLO  
Gnr./Bnr.: 231/20  
Seksjonsnr. : 76  
Oslo kommune

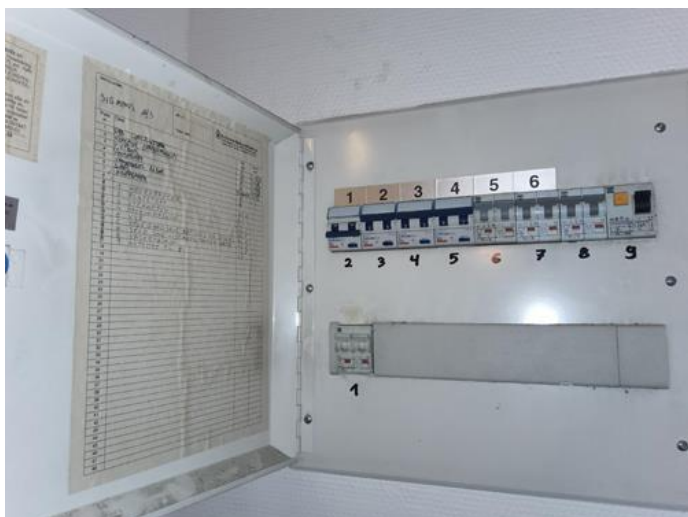
Det er ikke fremlagt samsvarserklæring på det elektriske anlegget (tilstandsgrad settes i henhold til NS3600).

Beskrivelse - [Sikringsskap med kursfortegnelse. ]
