# Tilstandsrapport

Fritidsbolig

Hanøyvegen 375, 5310 HAUGLANDSHELLA

Befaringsdato: 30.12.2025

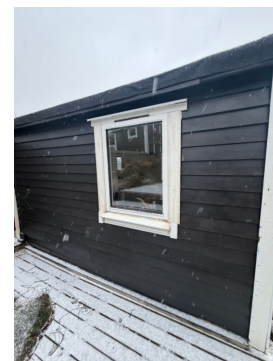
### Nedløp og beslag

- Det er ikke tilfredsstillende bortledning av vann fra taknedløp ved grunnmur.
- Det mangler snøfangere på hele eller deler av taket, men det var ikke krav om dette på byggemeldingstidspunktet.
- Det er avvik:

- Det må foretas tiltak for å lukke avviket.
- Det bør lages system for bortledning av vann fra taknedløp ved grunnmur.
- Tiltak:

Det bør monteres både renner, takfotbeslag og nedløpsrør, for bortledning av vann fra bygningen.

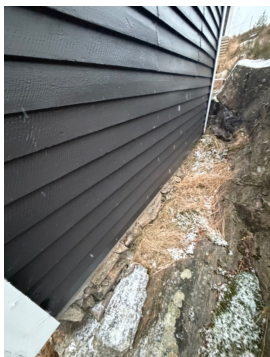
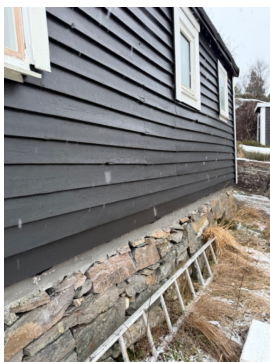
### Veggkonstruksjon

- Det er påvist spredte råteskader i bordkledningen.
- Konstruksjonene har skjevheter.

Kledning har sporadiske råteskader og enkelte steder dårlig lufting. Vinduene er listet av ufaglært og på en slik måte at det kan ledes vann inn i konstruksjonen, med råteskade som følge av dette. Det er også målt skjevheter i ytterveggene.

- Råteskadet trekledning må skiftes ut.
- Andre tiltak:
- Råteskader i bordkledningen kan fortsette å utvikle seg både i tilliggende bordkledning og til bakenforliggende veggkonstruksjon, dersom en ikke foretar tiltak.

Skadet kledning og manglende lufting må utbedres. Vinduer må listes på nytt etter dagens krav.

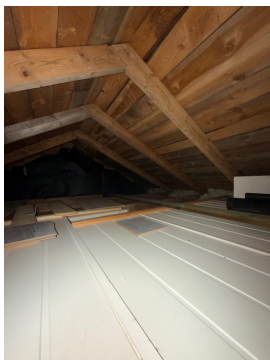
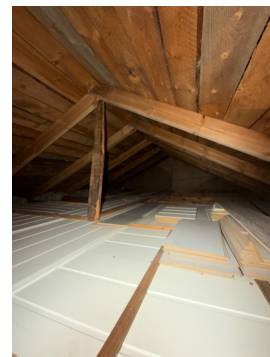
## TG 2 Takkonstruksjon/Loft

### Vurdering av avvik:

Isolasjon må fjernes for å opprettholde god sirkulasjon på kaldtloftet.

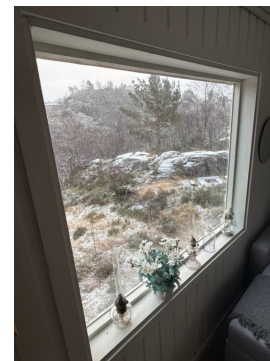
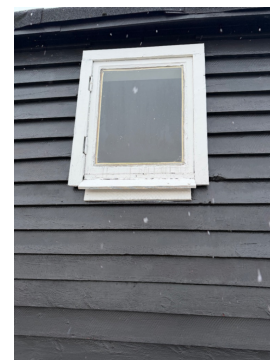
## TG 3 Vinduer - 2

- Det er påvist avvik rundt innsettingsdetaljer.
- Det er påvist vinduer med fukt/råteskader.
- Karmene i vinduer er slitte og det er sprekker i trevirket.

Vinduer må skiftes og listes på nytt etter dagens gjeldende krav.

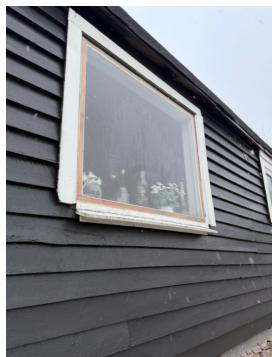
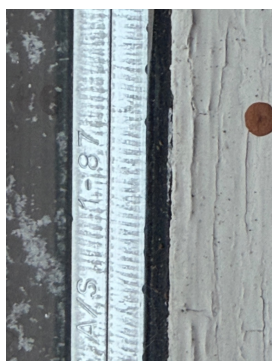
## TG 2 Vinduer

- Det er påvist at enkelte vinduer er vanskelig å åpne/lukke.
- Det er påvist avvik rundt innsettsingsdetaljer.
- Karmene i vinduer er slitte og det er sprekker i trevirket.
- Det er avvik:

Vinduene har begynnende råteskader og er slitt.  
TG 2 er gitt på grunn av alder i forhold til forventet levetid.

- Tiltak:
- Det bør gjøres tiltak for å lukke avviket.
- Vinduer må justeres.

Det må utføres lokal utbedring av råte og vinduer bør justeres.

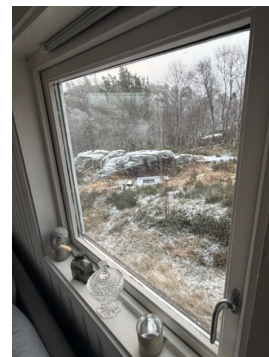
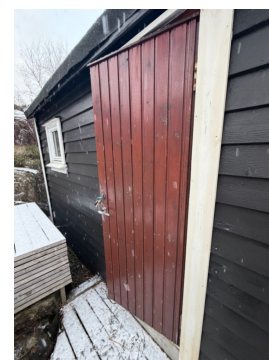
## TG 2 Dører

- Det er påvist avvik rundt innsettsingsdetaljer.
- Karmene i dører er værslitte utvendig og det er sprekker i trevirket.

Døren bør vedlikeholdes og justeres. Denne er følgelig mer utsatt for vær og vind.

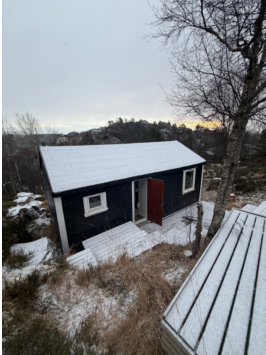
## TG 2 Balkonger, terrasser og rom under balkonger

Terrasse i trekonstruksjon med adkomst fra tomt, ca. 8,5 - 7,5 og 14,5 m<sup>2</sup>. Rekkverkshøyde målt til ca 0 cm, vurdert i tråd med krav ved byggetidspunkt.

- Det er avvik:

Det bør monteres rekkverk på nevnte terrasse.

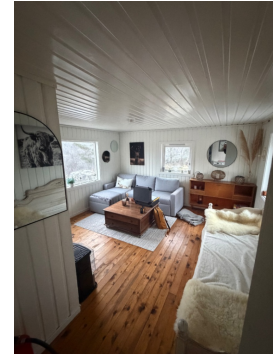
### ! TG 1 Overflater

- Målt høydeforskjell på mellom 10 - 20 mm innenfor en lengde på 2 meter. Tilstandsgrad 2 gis med bakgrunn i standardens krav til godkjente måleavvik.

Det er registrert enkelte mindre gliper mellom gulv og listverk, samt små høydeforskjeller i gulvflaten som følge av mindre avvik i etasjeskiller. Slike forhold har hovedsakelig estetisk betydning, men kan indikere naturlige bevegelser og noe ujevnheter i underlaget.

Skjevheter i bjelkelag og gulv er å forvente i eldre boliger.  
Det er ikke behov for utbedrings tiltak.

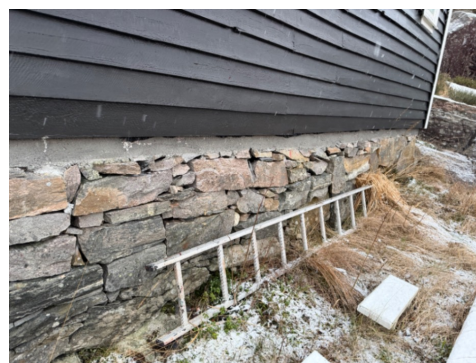
- Det er registrert skråriss som er symptom på setninger.
- Grunnmuren har sprekke-dannelser.

Foreløpig ingen utbedringstiltak er nødvendig, men konstruksjonen bør overvåkes.

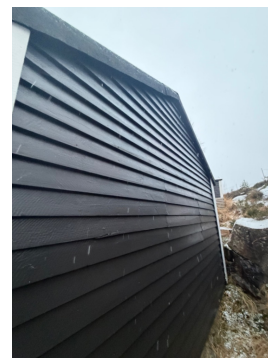
### ! TG 3 Terrengforhold

Terreng rundt bygningen skal ha tilstrekkelig fall fra byggverket dersom ikke andre tiltak er utført for å lede bort overvann. Fallet ut fra bygningen bør være minst 1 : 50 over en avstand på minst 3 m fra vegg.

Det er gjort tiltak, men forholdene bør overvåkes.
