# Tilstandsrapport

Tomannsbolig

Wergelandsalléen 3 F, 5067 BERGEN

Befaringsdato: 14.07.2026

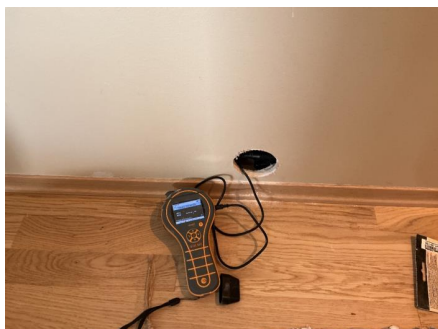
Hulltaking er foretatt uten å påvise unormale forhold.  
Vekt% ble målt til under 6% (ikke utslag), noe som anses som tørt.

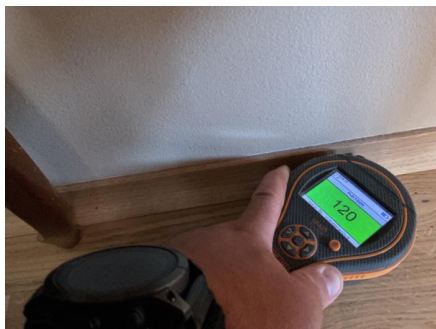
Hulltaking er ikke foretatt da det anses som unødvendig for dette rommet. Det er ikke jevnlig utsatt for vannsøl og det er ingen synlige indikasjoner på svikt.

Det er foretatt fuktsøk med fuktindikator fra tilstøtende romen å påvise unormale forhold.

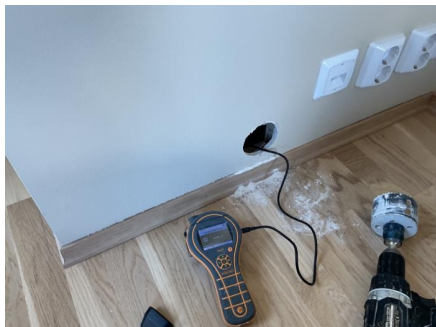
Hulltaking er foretatt uten å påvise unormale forhold.  
Vekt% ble målt til under 6% (ikke utslag), noe som anses som tørt.
