# Tilstandsrapport

Boligbygg med flere boenheter

Strandgaten 193, 5004 BERGEN

Befaringsdato: 04.03.2026

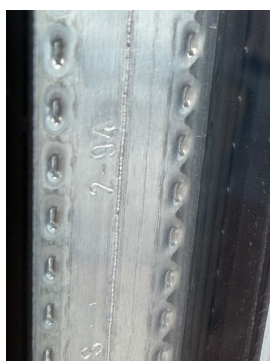
### TG 2 Vinduer

Bygningen har malte trevinduer med 2-lags glass.

Vinduer produsert i 1994.

Det er noe merker og bruksslitasje.

TG 2 er gitt på grunn av alder i forhold til forventet levetid.

Normal levetid for trevinduer er 20-60 år

Det anbefales jevnlig kontroll og vedlikehold av pakninger, beslag og overflater. Ved tegn til punktering, kondens mellom glass eller redusert tetthet må utskifting av isolerglass/vinduer påregnes.

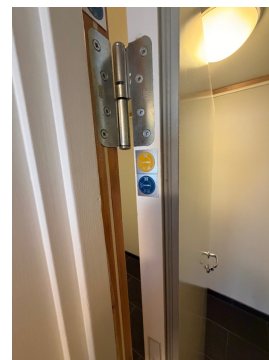
### TG 1 Dører

Boligen har felles adkomstdør med tilkoblet dørtelefon.

Entrédør med brannklasse B-30

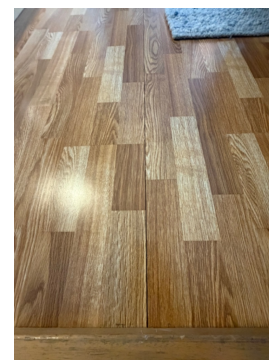
### TG 1 Overflater

Innvendig er det gulv av laminat og betong.

Veggene har malt strie.

Innvendige tak har malte plater.

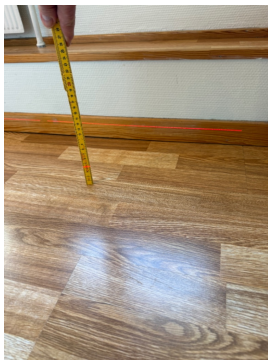
### TG 2 Etasjeskille/gulv mot grunn

Det er målt ca 15 mm høydeforskjell på gulv i hovedetg over en lengde på ca 2 m.

- Målt høydeforskjell på mellom 10 - 20 mm innenfor en lengde på 2 meter. Tilstandsgrad 2 gis med bakgrunn i standardens krav til godkjente måleavvik.

Det er registrert enkelte mindre gliper mellom gulv og listverk, samt små høydeforskjeller i gulvflaten som følge av mindre avvik i etasjeskiller. Slike forhold har hovedsakelig estetisk betydning, men kan indikere naturlige bevegelser og noe ujevnheter i underlaget.

Forholdet vurderes til TG2, da det foreligger avvik fra dagens krav til planhet og utførelse.

- For å få tilstandsgrad 0 eller 1 må høydeforskjeller rettes opp. Det vil imidlertid sjelden være økonomisk rasjonelt som et enkeltstående tiltak i en bolig som dette. Dersom boligen en gang skal renoveres, kan man vurdere slike tiltak.

Skjevheter i etasjeskille og gulv er å forvente i eldre boliger. Det er ikke behov for utbedrings tiltak.

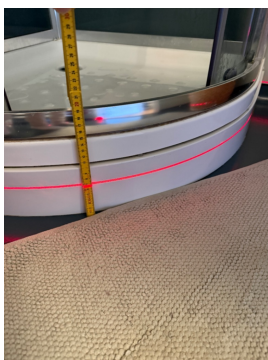
## TG 2 Overflater Gulv

Baderomsgulvet er vurdert med fokus på fallforhold mot sluk.  
Det er målt ca. 15 mm høydeforskjell fra topp slukrist til gulv ved dørterskel.  
Høyde fra gulv og topp dørterskel er målt til mm

Etter dagens anbefalte løsninger for våtrom bør høydeforskjellen normalt være minimum 25 mm for å sikre at vann ledes til sluk og for å redusere risiko for at vann kan renne ut av våtrommet.

Registrert høydeforskjell er noe mindre enn anbefalt nivå. Det ble imidlertid ikke registrert tegn til vannansamlinger eller fuktskader ved befaringstidspunktet. Forholdet vurderes derfor som et mindre avvik i forhold til dagens anbefalte utførelse. På bakgrunn av dette gis forholdet tilstandsgrad TG2.

Fallforhold mot sluk er kontrollert og vurderes som ikke tilfredsstillende i henhold til gjeldende krav.

Videre er det registrert at slukets plassering i forhold til topp membran ved dørterskel ikke oppfyller dagens anbefalte nivåforskjell. Etter dagens krav bør sluk være ca. 25 mm lavere enn topp membran ved dørterskel. I dette tilfellet er nivåforskjellen målt til ca. 15 mm.

TG 2 er gitt på grunn av overnevnte forhold og alder i forhold til forventet levetid.

Slukene bør jevnlig inspiseres og rengjøres.

Ingen tiltak anses som nødvendige på kort sikt. Overvåking anbefales, og oppgradering bør påregnes ved framtidig rehabilitering.

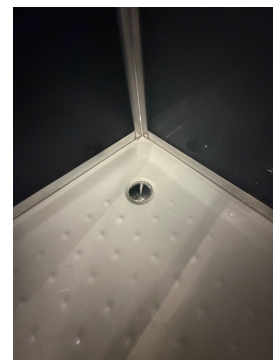
### TG 2 Sluk, membran og tettesjikt

Det er eldre soilsluk og epoxy maling med ukjent utførelse.

- Mer enn halvparten av forventet brukstid er passert på membranløsningen.
- Sluk har begrenset mulighet for inspeksjon og rengjøring.

Sluk av denne typen har begrenset teknisk levetid og er utsatt for korrosjon og lekkasjer over tid.

Det er ikke mulig å kontrollere slukets tilstand eller tetthet fullt ut uten inngrep. Forholdet vurderes å gi økt risiko for fuktskader.

Badet er oppført for ca. år siden. Membranens alder medfører økt risiko sammenlignet med et nytt våtrom. Det er ikke registrert avvik som tilsier svikt i membransystemet, men badets alder tilsier at det bør følges opp med jevnlige kontroller.

TG2 settes på grunn av våtrommets alder og økt risiko for fremtidige fuktbelastninger.

- Det er viktig å merke seg at levetiden til en membran varierer basert på kvalitet, installasjon og bruk. Eldre membraner kan bli sprø og sprekke opp, noe som fører til at de mister sin vanntettende funksjon. Dette kan resultere i vannlekkasjer gjennom vegger og gulv og fuktskader.

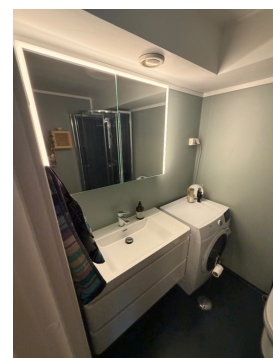
### TG 1 Sanitærutstyr og innredning

Rommet har innredning med nedfelt servant, toalett, dusjkabinett og opplegg for vaskemaskin.
