# Tilstandsrapport

levert av Anticimex AS

Niels Juels gate 64  
0259 OSLO  
Gnr./Bnr.: 213/280  
Seksjonsnr. : 25  
Oslo kommune

Befaringsdato: 19.12.2025

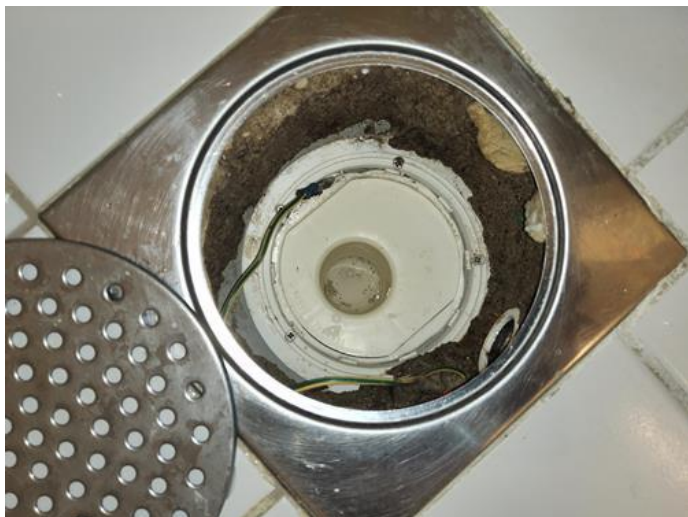
*Kommentar - [Sluk bad]*
