# Tilstandsrapport

Andelsleilighet

Ortuflaten 42, 5143 FYLLINGSDALEN

Oppdragsnr.: 16515-1814

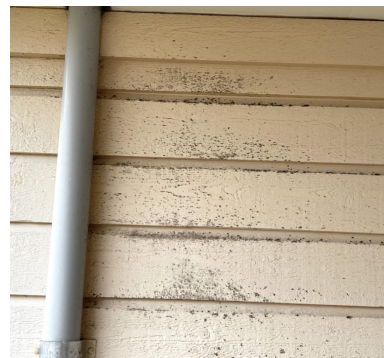
Ved rekkverk på altan ble det påvist råte i noen kledningsbord. Svertesopp på deler av kledning rundt balkong.

Råteskadet kledning

Svertesopp

- Råteskadet trekledning må skiftes ut.
  - Andre tiltak:
  - Råteskader i bordkledningen kan fortsette å utvikle seg både i tilliggende bordkledning og til bakenforliggende veggkonstruksjon, dersom en ikke foretar tiltak.
- Svertesopp må vaskes bort med egnet middel og kledning bør males på nytt.

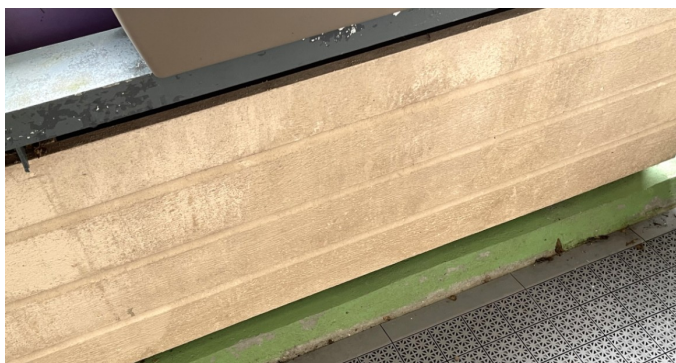
Svertesopp på kledning på innsiden av balkongrekkverk.

Svertesopp

Svertesopp bør vaskes med egnet middel og kledning males på nytt.

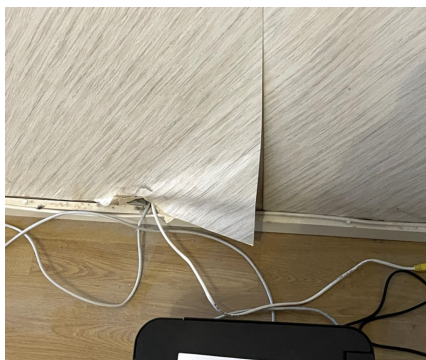
- Overflater har en del slitasjegrad utover det en kan forvente. Stedvis slitte og utidsmessige tapeter. Stedvise skruehull.

Eksempel på slitt tapet

- Overflater må utbedres eller skiftes.

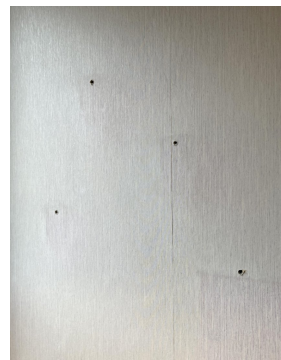
Eksempel på skruehull

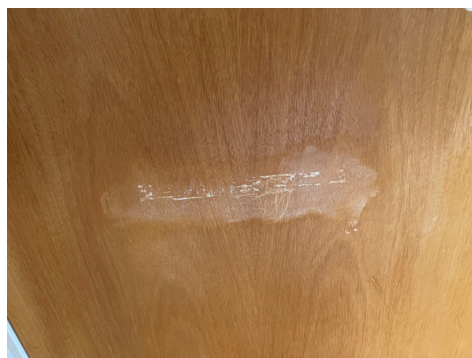
- Det er påvist andre avvik: Overflateslitasje på en dør.

Dør trenger ny overflatebehandling.

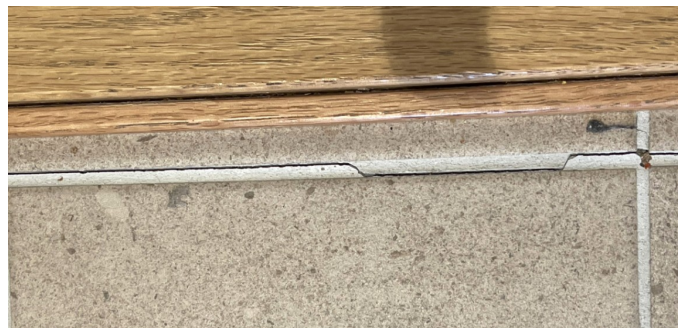
Sprekk i fuge ved dør

Sprekk i fuge

Det nevnte området bør fuges på nytt.

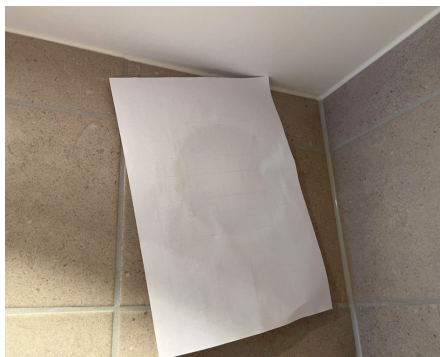
Avtreksventil bestod papirtesten

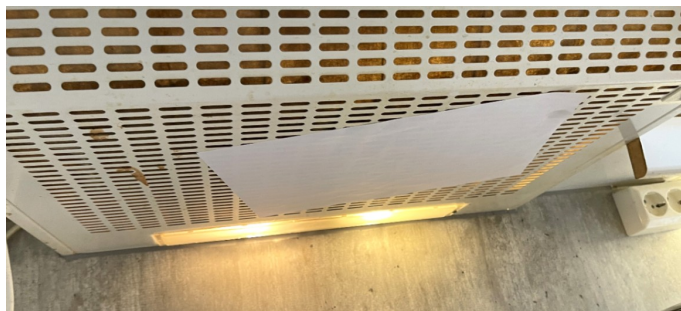
Ventilator bestod papirtesten
