# Tilstandsrapport

Boligbygg med flere boenheter

Haugetunvegen 24, 5337 RONG

Befaringsdato: 23.03.2026

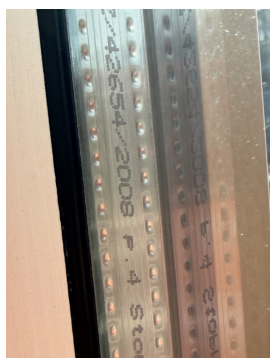
### TG 2 Vinduer

Vinduer har malte treoverflater. Det er registrert normal slitasje og værpåvirkning på enkelte vinduer, særlig i nedre del av karm og ramme hvor fuktbelastningen normalt er størst. Forholdet vurderes å være aldersrelatert og i tråd med forventet slitasje på malte trevinduer over tid.

Det ble ikke registrert tegn til råteskader ved befaringstidspunktet, men overflatene fremstår med behov for vedlikehold for å hindre videre nedbrytning av materialene.

På bakgrunn av alder og vedlikeholdsbehov gis vinduene tilstandsgrad TG2.

Det anbefales vedlikehold av overflater, herunder rengjøring, sliping og overflatebehandling/maling av utsatte områder for å beskytte treverket mot videre fuktbelastning og forlenge levetiden.

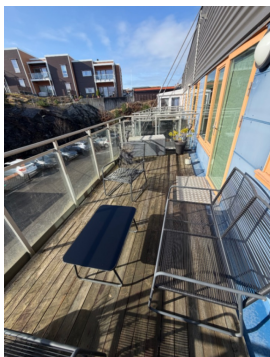
### TG 2 Overflater

Det er ikke registrert forhold som indikerer konstruktiv svikt eller fuktskader ved befaringstidspunktet. Det er forøvrig høyere slitasje på parkettgulvet ved balkongdøren.

Forholdene vurderes som overflatemessige avvik, og tilstandsgrad settes til TG 2.

Det anbefales normalt vedlikehold av overflater etter behov, herunder maling, reparasjon og eventuell utskifting av slitte materialer.

Tiltakene vurderes som overflatemessige og av estetisk karakter, og kan utføres i forbindelse med oppussing eller ved ønske om standardheving.

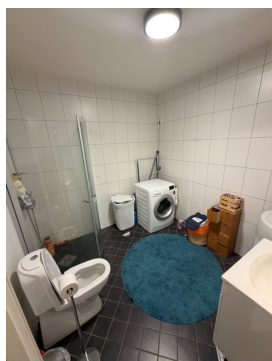
#### TG 1 Overflater vegger og himling

Vegger i våtrom skal ha vanntett sjikt (membran) i våte soner. Denne typen konstruksjon har i følge Sintef Byggforsk normalt levetid på ca. 15-20 år og tilstandsvurdering er derfor basert på alder, da konstruksjonen har oppnådd mer enn halvparten av forventet levetid. Nevnte forhold medfører økt risiko for lekkasjer som kan føre til fuktproblematikk i konstruksjonen.

- Det er påvist avvik i fallforhold til sluk i forhold til krav i forskrift på byggetidspunktet.

Registrert høydeforskjell er noe mindre enn anbefalt nivå. Det ble imidlertid ikke registrert tegn til vannansamlinger eller fuktskader ved befaringstidspunktet. Forholdet vurderes derfor som et mindre avvik i forhold til dagens anbefalte utførelse.

- Overvåk tilstanden jevnlig. For å få tilstandsgrad 0 eller 1 må tettesjiktet skiftes ut, men tidspunktet for når dette er nødvendig er vanskelig å si noe om.
- Det er viktig å merke seg at levetiden til en membran varierer basert på kvalitet, installasjon og bruk. Eldre membraner kan bli sprø og sprekke opp, noe som fører til at de mister sin vanntettende funksjon. Dette kan resultere i vannlekkasjer gjennom vegger og gulv og fuktskader.

Det anbefales jevnlig tilsyn med baderommet for å avdekke eventuelle utviklingstegn knyttet til membranens alder. Fugemasser og overflater bør vedlikeholdes jevnlig for å opprettholde god fuktsikkerhet. Det er ikke behov for umiddelbare tiltak, men det må påregnes at badet har begrenset gjenstående levetid sammenlignet med et nytt våtrom.

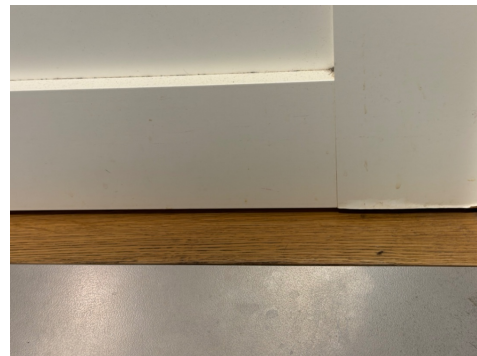
### TG IU Tilliggende konstruksjoner våtrom

På grunn av våtrommets utforming er det ikke praktisk mulig å gjennomføre fuktmåling eller hulltaking i områder hvor det erfaringsmessig kan forekomme skader, herunder våtsone mot naboelighet og felles gangareal. I henhold til gjeldende metodikk for tilstandsrapportering (NS 3600) utføres destruktive undersøkelser kun der dette er gjennomførbart uten å skade konstruksjonen eller berøre tilstøtende enheter. Slik undersøkelse er derfor ikke utført.

Det gjøres oppmerksom på at tilstanden inne i konstruksjonen dermed er ukjent, og det kan ikke utelukkes at det foreligger skjulte skader.
