# Tilstandsrapport

Andelsleilighet

Schwensens gate 1, 0170 OSLO

Befaringsdato: 11.02.2026

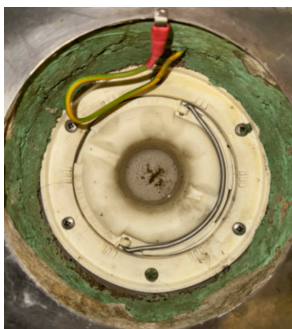
- Det er viktig å merke seg at levetiden til en membran varierer basert på kvalitet, installasjon og bruk. Eldre membraner kan bli sprø og sprekke opp, noe som fører til at de mister sin vanntettende funksjon. Dette kan resultere i vannlekkasjer gjennom vegger og gulv og fuktskader.
  - Det må gjennomføres ytterligere undersøkelser.
  - Overvåk tilstanden jevnlig. For å få tilstandsgrad 0 eller 1 må tettesjiktet skiftes ut, men tidspunktet for når dette er nødvendig er vanskelig å si noe om. Ved renovering, påse at alle forhold med tettesjiktet, våtsone, sluk, røranlegg mv. dokumenteres.
- Inspeksjonsadkomst til sisternekasse bør etableres for å muliggjøre kontroll og vedlikehold.

Det foreligger ikke brukeropplysninger om badets funksjon eller historikk. Vurderingen er basert på visuell kontroll, og skjulte feil, mangler eller forhold kan ikke utelukkes.

Overvåk tilstanden jevnlig. For å få tilstandsgrad 0 eller 1 må membransjiktet skiftes. Det er imidlertid vanskelig å si noe om tidspunktet for når dette er nødvendig. Det er nå ingen symptomer på funksjonssvekkelse, men vær oppmerksom på at dette er en risikokonstruksjon.

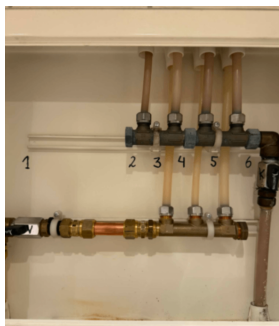
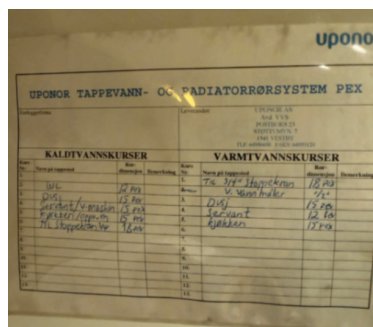
Det er nå ingen symptomer på funksjonssvekkelse, men vær oppmerksom på at dette er en risikokonstruksjon. Fordelerskapet i fordelerskapet bærer preg av korrosjon og noe fuktig.

Det anbefales nærmere kontroll av fordelerskap og fordelerskap for å avklare årsak til registrert fukt og begynnende korrosjon. Eventuelle lekkasjepunkter, kondensforhold eller utettheter bør utbedres. Korroderte komponenter må vurderes reparert eller skiftet ved behov. Konstruksjonen bør holdes under oppsyn inntil forholdet er avklart og utbedret. NS 3600 brukes som ramme for en enhetlig tilstandsanalyse og tilstandsgradsvurdering ved boligomsetning.
