# Tilstandsrapport

Andelsleilighet

Eliasmarken 2 b, 5164 LAKSEVÅG

Rapportdato: 08.12.2025

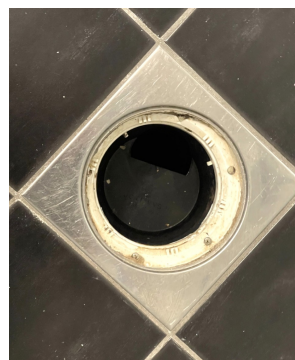
- Til tross for avviket i fall/høydeforskjell til sluk, vil gulvet fortsatt kunne lede vann mot sluket, men med redusert effektivitet. Dette kan potensielt øke risikoen for vannansamling i enkelte områder av badet.

Sluk i dusjsjonen

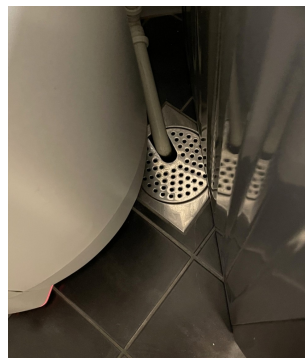
Sluk ved vaskemaskin var ikke tilgjengelig for innvendig inspeksjon.

Sluk ved vaskemaskin (ikke tilgjengelig for innvendig inspeksjon).

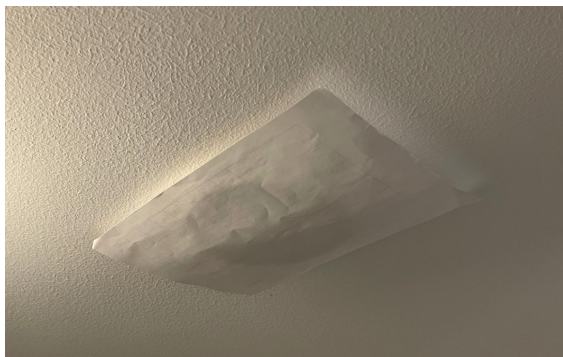
Avtreksventil bestod papirtesten

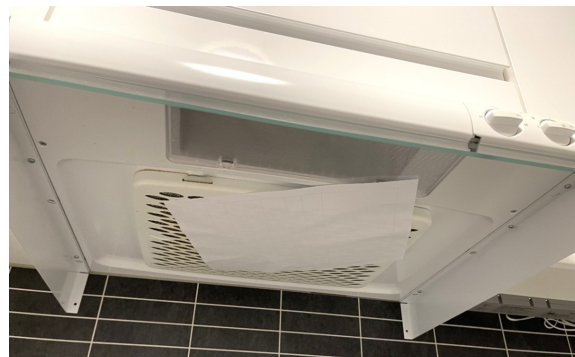
Ventilator bestod papirtesten

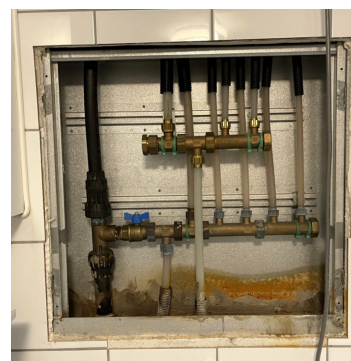
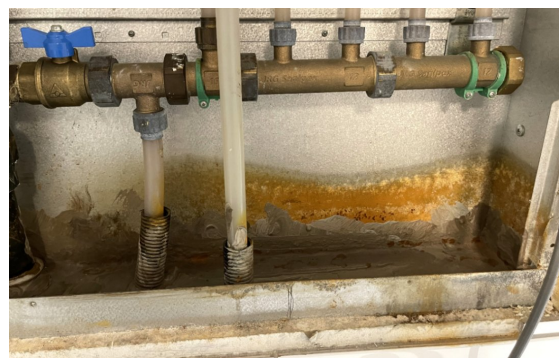
Det ble registrert rustdannelse i nedre del av rørskap. Det er en indikasjon på at det tidligere har vært en lekkasje fra rørsystemet. Skapet var imidlertid tørt under befaring.

Rust i nedre del av vannskapet

Skapet har såpass mye rust at det bør skiftes.

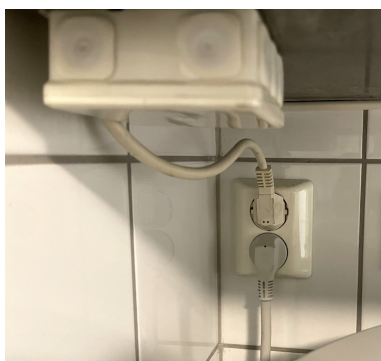
Ikke forskriftsmessig strømtilkobling

- Det bør etableres tilfredsstillende el-tilkobling etter gjeldende forskrift.
