# Tilstandsrapport

Boligbygg med flere boenheter

Nordeidbrekka 5 E, 5252 SØREIDGREND

Befaringsdato: 23.03.2026

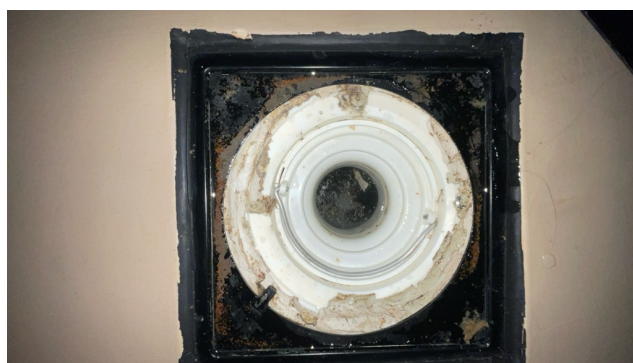
- Mer enn halvparten av forventet brukstid er passert på membranløsningen. Det er viktig å merke seg at levetiden til en membran varierer basert på kvalitet, installasjon og bruk. Eldre membraner kan bli sprø og sprekke opp, noe som fører til at de mister sin vanntettende funksjon. Dette kan resultere i vannlekkasjer gjennom vegger og gulv og fuktskader. Overvåk tilstanden jevnlig. For å lukke avvik må tettesjiktet skiftes ut, men tidspunktet for når dette er nødvendig er vanskelig å si noe om.

Bildet viser sluk.

Viser til vurderinger og eventuelle anbefalte tiltak som er nevnt over.

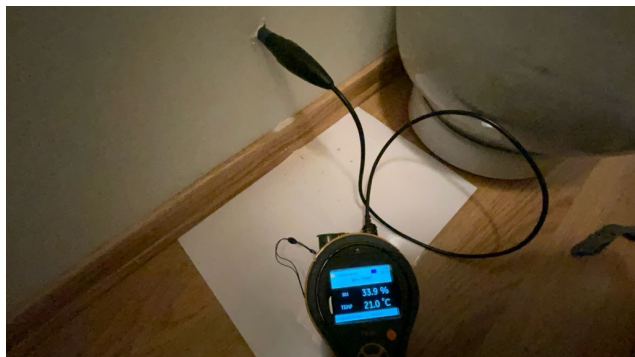
Det er målt relativ luftfuktighet (RF) på 33,9 % ved 21,0 °C.

Bilde viser måling av luftfuktighet (RF).
