# Tilstandsrapport

Boligbygg med flere boenheter

Florvågbakken 21, 5305 FLORVÅG

Befaringsdato: 16.03.2026

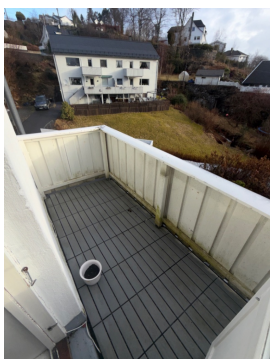
Det er ikke registrert synlige lekkasjer eller skader ved befaringstidspunktet, men skjulte svekkelser i tettesjikt kan ikke utelukkes.

Ved tegn til lekkasje eller fuktskader bør konstruksjonen åpnes for nærmere undersøkelse. På sikt må det påregnes vedlikehold eller utskifting av tettesjikt som følge av alder og normal levetid.

Det anbefales også vedlikehold av terrassebord, herunder rengjøring og overflatebehandling. Ved betydelig slitasje bør enkelte bord eller hele terrassegulvet skiftes. Tiltaket vil forbedre utseende, redusere risiko for fliser/splinter og forlenge levetiden.

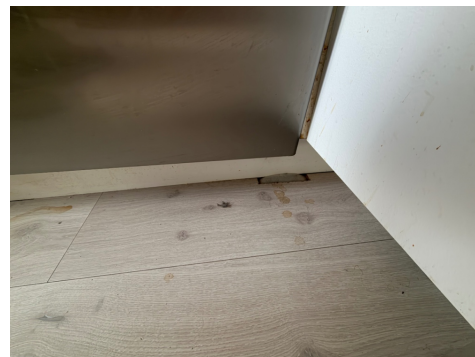
### ! TG 2 Overflater

Det er registrert normal bruksslitasje på vegger og gulv. Overflatene bærer preg av alder og bruk, noe som er vanlig i boliger over tid. Det ble på befaring, observert noen dårlige avslutninger av laminat gulv samt noen sprekker i tak plater og veggplater.

Det er ikke registrert forhold som indikerer konstruktiv svikt eller fuktskader ved befaringstidspunktet.

Forholdene vurderes som overflatemessige avvik, og tilstandsgrad settes til TG 2.

Det anbefales normalt vedlikehold av overflater etter behov, herunder maling, reparasjon og eventuell utskifting av slitte materialer.

Tiltakene vurderes som overflatemessige og av estetisk karakter, og kan utføres i forbindelse med oppussing eller ved ønske om standardheving.

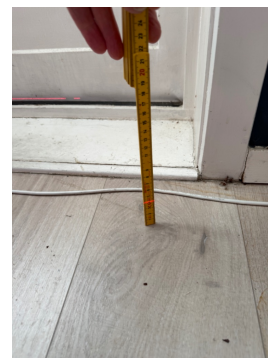
### ! TG 2 Etasjeskille/gulv mot grunn

- Målt høydeforskjell på mellom 10 - 20 mm innenfor en lengde på 2 meter. Tilstandsgrad 2 gis med bakgrunn i standardens krav til godkjente måleavvik.

Det er registrert enkelte mindre gliper mellom gulv og listverk, samt små høydeforskjeller i gulvflaten som følge av mindre avvik i etasjeskiller. Slike forhold har hovedsakelig estetisk betydning, men kan indikere naturlige bevegelser og noe ujevnheter i underlaget.

Det bemerkes at denne typen avvik er vanlig og må påregnes i eldre boliger, hvor konstruksjoner og materialer har hatt naturlig bevegelse og svinn over tid. Tiltak er ikke påkrevd, men utbedring kan vurderes ved rehabilitering eller ved ønske om bedre estetisk resultat.

Forholdet vurderes til TG2, da det foreligger avvik fra dagens krav til planhet og utførelse.

- For å få tilstandsgrad 0 eller 1 må høydeforskjeller rettes opp. Det vil imidlertid sjelden være økonomisk rasjonelt som et enkeltstående tiltak i en bolig som dette. Dersom boligen en gang skal renoveres, kan man vurdere slike tiltak.

Skjevheter i etasjeskille og gulv er å forvente i eldre boliger. Det er ikke behov for utbedrings tiltak.

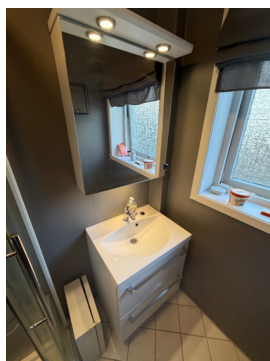
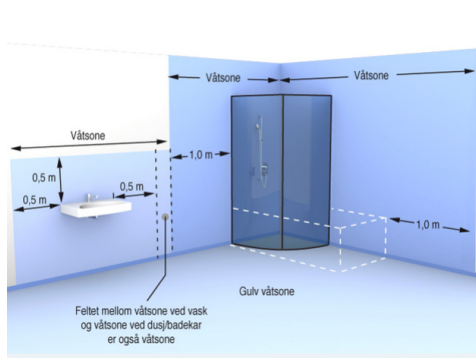
## TG 2 Overflater vegger og himling

Vegger i våtrom skal ha vanntett sjikt (membran) i våte soner. Denne typen konstruksjon har i følge Sintef Byggforsk normalt levetid på ca. 15-20 år og tilstandsvurdering er derfor basert på alder, da konstruksjonen har oppnådd mer enn halvparten av forventet levetid. Nevnte forhold medfører økt risiko for lekkasjer som kan føre til fuktproblematikk i konstruksjonen.

- Det er tegn på fuktskader nederst på våtromsplater.
- Det er vindu/dør med ikke fuktbestandige materialer i våtsonen (ved vask, dusj, badekar, osv.), løsningen eller byggematerialet er uegnet.

Det er registrert vindu plassert innenfor våtsone i baderommet. Badet er av eldre dato. Vindu i våtsone er utsatt for direkte fukt- og vannpåvirkning, noe som kan medføre økt risiko for fuktskader i karm, omramming og tilstøtende konstruksjoner over tid. Det er ikke registrert synlige tegn til lekkasje eller skade ved befaringstidspunktet.

Forholdet gis tilstandsgrad TG2 som følge av økt fuktbelastning og alder på våtrommet.

- Det må gjøres tiltak for å lukke avviket.
- Uegnede materialer må fuktbeskyttes/utskiftes.

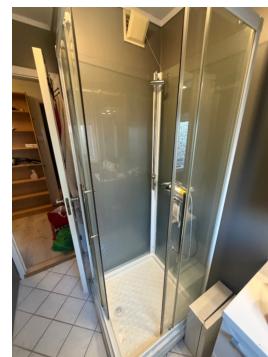
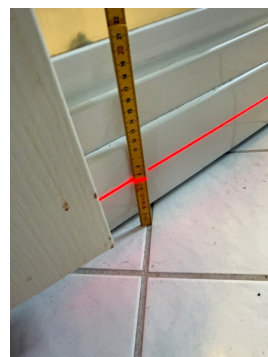
### TG 2 Overflater Gulv

- Det er påvist avvik i fallforhold til sluk i forhold til krav i forskrift på byggetidspunktet.

Registrert høydeforskjell er noe mindre enn anbefalt nivå. Det ble imidlertid ikke registrert tegn til vannansamlinger eller fuktskader ved befaringstidspunktet. Forholdet vurderes derfor som et mindre avvik i forhold til dagens anbefalte utførelse.

- Et bad med manglende/reduert fall til sluk blir mindre funksjonelt og sikkert for brukeren. Dette kan medføre stående vann på gulvet, vann som ikke ledes effektivt til sluket, økt risiko for at vann renner ut av rommet og redusert sklisikkerhet på gulvet.

Avviket anses ivarettatt gjennom bruk av dusjkabinett. Løsningen vurderes som funksjonell, og ingen ytterligere tiltak er nødvendig så lenge dusjkabinettet benyttes som planlagt. Ved eventuell ombygging eller overgang til åpen dusjløsning bør gulvet etableres med forskriftsmessig fall.

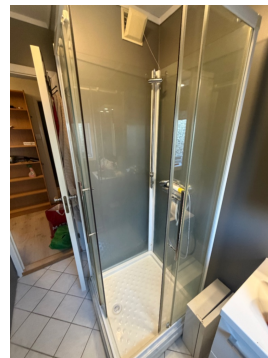
### TG 2 Ventilasjon

Det vil bli for høyt damppress om ikke ventilasjonen oppgraderes.

- Elektrisk avtrekksvifte bør monteres for å lukke avviket.

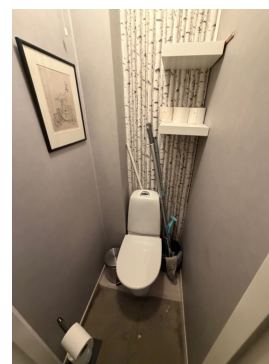
Toalettrommet er innredet med klosett og servant. Overflater på vegger og gulv har eldre utførelse, men fremstår som rene og funksjonelle. Det er ikke registrert tegn til fukt eller lekkasje.  
Ventilasjon skjer via naturlig avtrekk

- Mekanisk avtrekk bør etableres på toalettrom.

Luftespalten bør økes for å sikre tilfredsstillende luftutskiftning i rommet, eventuelt vurderes annen ventilasjonsløsning. Elektrisk vifte bør monteres.

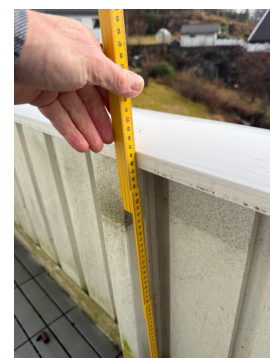
Det er avvik i rekkverkshøyde, rekkverk er målt til: 88 cm

- Det er ikke krav om utbedring av rekkverkshøyde opp til dagens forskriftskrav.
