# Tilstandsrapport

Boligbygg med flere boenheter
-

Florvågbakken 21, 5305 FLORVÅG
-

Befaringsdato: 16.03.2026

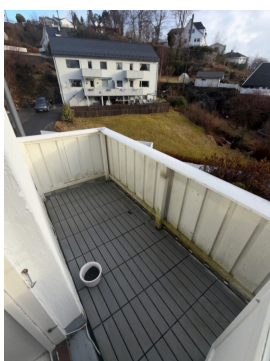
Det er ikke registrert synlige lekkasjer eller skader ved befaringstidspunktet, men skjulte svekkelser i tettesjikt kan ikke utelukkes.

Ved tegn til lekkasje eller fuktskader bør konstruksjonen åpnes for nærmere undersøkelse. På sikt må det påregnes vedlikehold eller utskifting av tettesjikt som følge av alder og normal levetid.

Det anbefales også vedlikehold av terrassebord, herunder rengjøring og overflatebehandling. Ved betydelig slitasje bør enkelte bord eller hele terrasegulvet skiftes. Tiltaket vil forbedre utseende, redusere risiko for fliser/splinter og forlenge levetiden.

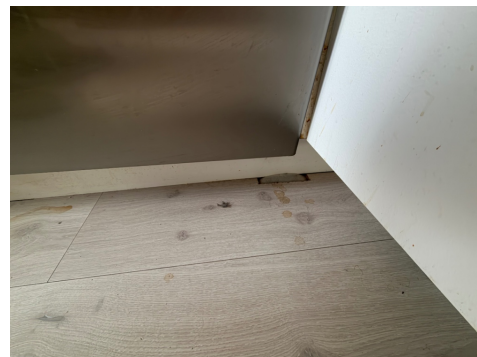
### TG 2 Overflater

Det er registrert normal bruksslitasje på vegger og gulv. Overflatene bærer preg av alder og bruk, noe som er vanlig i boliger over tid. Det ble på befaring, observert noen dårlige avslutninger av laminat gulv samt noen sprekker i tak plater og veggplater.

Det er ikke registrert forhold som indikerer konstruktiv svikt eller fuktskader ved befaringstidspunktet.

Forholdene vurderes som overflatemessige avvik, og tilstandsgrad settes til TG 2.

Det anbefales normalt vedlikehold av overflater etter behov, herunder maling, reparasjon og eventuell utskifting av slitte materialer.

Tiltakene vurderes som overflatemessige og av estetisk karakter, og kan utføres i forbindelse med oppussing eller ved ønske om standardheving.

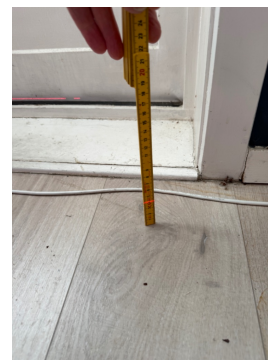
### TG 2 Etasjeskille/gulv mot grunn

- Målt høydeforskjell på mellom 10 - 20 mm innenfor en lengde på 2 meter. Tilstandsgrad 2 gis med bakgrunn i standardens krav til godkjente måleavvik.

Det er registrert enkelte mindre gliper mellom gulv og listverk, samt små høydeforskjeller i gulvflaten som følge av mindre avvik i etasjeskiller. Slike forhold har hovedsakelig estetisk betydning, men kan indikere naturlige bevegelser og noe ujevnheter i underlaget.

Det bemerkes at denne typen avvik er vanlig og må påregnes i eldre boliger, hvor konstruksjoner og materialer har hatt naturlig bevegelse og svinn over tid. Tiltak er ikke påkrevd, men utbedring kan vurderes ved rehabilitering eller ved ønske om bedre estetisk resultat.

Forholdet vurderes til TG2, da det foreligger avvik fra dagens krav til planhet og utførelse.

- For å få tilstandsgrad 0 eller 1 må høydeforskjeller rettes opp. Det vil imidlertid sjelden være økonomisk rasjonelt som et enkeltstående tiltak i en bolig som dette. Dersom boligen en gang skal renoveres, kan man vurdere slike tiltak.

Skjevheter i etasjeskille og gulv er å forvente i eldre boliger. Det er ikke behov for utbedrings tiltak.

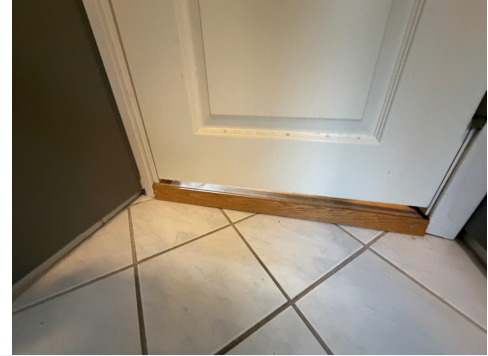
- Det er avvik:

Lakke/male skadet område, eventuelt skifte dørbildet

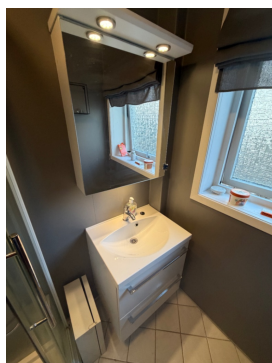
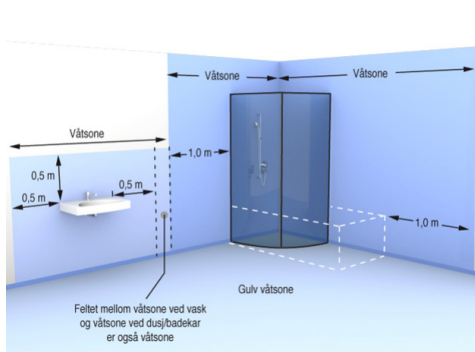
## TG 2 Overflater vegger og himling

- Det er tegn på fuktskader nederst på våtromsplater.
- Det er vindu/dør med ikke fuktbestandige materialer i våtsonen (ved vask, dusj, badekar, osv.), løsningen eller byggematerialet er uegnet.

Det er registrert vindu plassert innenfor våtsone i baderommet. Badet er av eldre dato. Vindu i våtsone er utsatt for direkte fukt- og vannpåvirkning, noe som kan medføre økt risiko for fuktskader i karm, omramming og tilstøtende konstruksjoner over tid. Det er ikke registrert synlige tegn til lekkasje eller skade ved befaringstidspunktet.

Forholdet gis tilstandsgrad TG2 som følge av økt fuktbelastning og alder på våtrommet.

- Det må gjøres tiltak for å lukke avviket.
- Uegnede materialer må fuktbeskyttes/utskiftes.

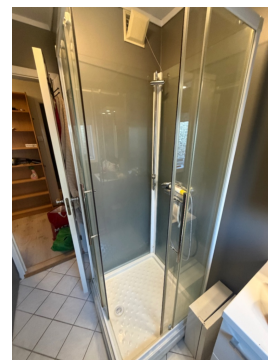
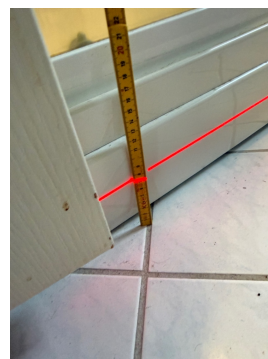
### TG 2 Overflater Gulv

- Det er påvist avvik i fallforhold til sluk i forhold til krav i forskrift på byggetidspunktet.

Registrert høydeforskjell er noe mindre enn anbefalt nivå. Det ble imidlertid ikke registrert tegn til vannansamlinger eller fuktskader ved befaringstidspunktet. Forholdet vurderes derfor som et mindre avvik i forhold til dagens anbefalte utførelse.

- Et bad med manglende/reduert fall til sluk blir mindre funksjonelt og sikkert for brukeren. Dette kan medføre stående vann på gulvet, vann som ikke ledes effektivt til sluket, økt risiko for at vann renner ut av rommet og redusert sklisikkerhet på gulvet.

Avviket anses ivarettatt gjennom bruk av dusjkabinett. Løsningen vurderes som funksjonell, og ingen ytterligere tiltak er nødvendig så lenge dusjkabinettet benyttes som planlagt. Ved eventuell ombygging eller overgang til åpen dusjløsning bør gulvet etableres med forskriftsmessig fall.

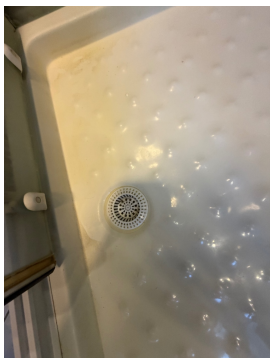
### TG 2 Sluk, membran og tettesjikt

TG2 settes på grunn av alder og redusert restlevetid, overflater fremstår uten synlige tegn til fukt eller skade.

- Det er viktig å merke seg at levetiden til en membran varierer basert på kvalitet, installasjon og bruk. Eldre membraner kan bli sprø og sprekke opp, noe som fører til at de mister sin vanntettende funksjon. Dette kan resultere i vannlekkasjer gjennom vegger og gulv og fuktskader.
- Det må innhentes dokumentasjon.

Det anbefales jevnlig tilsyn med baderommet for å avdekke eventuelle utviklingstegn knyttet til membranens alder. Fugemasser og overflater bør vedlikeholdes jevnlig for å opprettholde god fuktsikkerhet. Det er ikke behov for umiddelbare tiltak, men det må påregnes at badet har begrenset gjenstående levetid sammenlignet med et nytt våtrom.

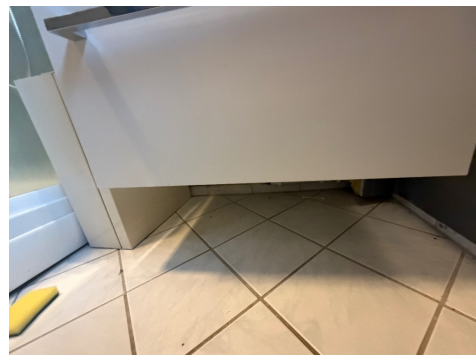
## TG 2 Sanitærutstyr og innredning

- Det er avvik:

Det er ikke behov for noe utbedringstiltak.

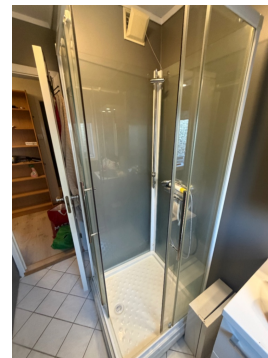
## TG 2 Ventilasjon

Det vil bli for høyt damppress om ikke ventilasjonen oppgraderes.

- Elektrisk avtrekksvifte bør monteres for å lukke avviket.

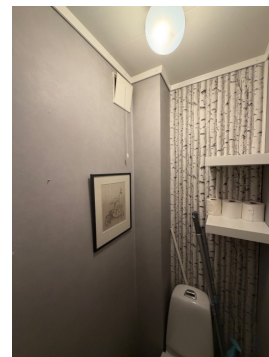
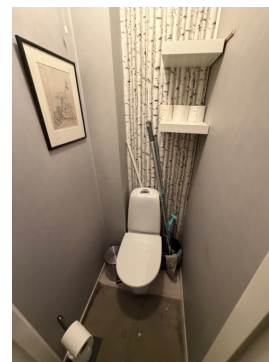
Toalettrommet er innredet med klosett og servant. Overflater på vegger og gulv har eldre utførelse, men fremstår som rene og funksjonelle. Det er ikke registrert tegn til fukt eller lekkasje. Ventilasjon skjer via naturlig avtrekk

- Mekanisk avtrekk bør etableres på toalettrom.

Luftespalten bør økes for å sikre tilfredsstillende luftutskiftning i rommet, eventuelt vurderes annen ventilasjonsløsning. Elektrisk vifte bør monteres.

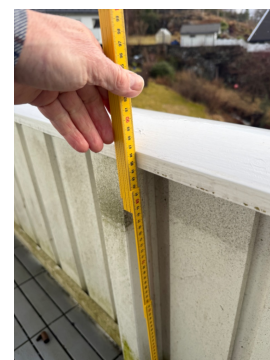
Det er avvik i rekkverkshøyde, rekkverk er målt til: 88 cm

- Det er ikke krav om utbedring av rekkverkshøyde opp til dagens forskriftskrav.
