# Tilstandsrapport

Enebolig

Ramsøyvegen 134, 5310 HAUGLANDSHELLA

Befaringsdato: 04.08.2026

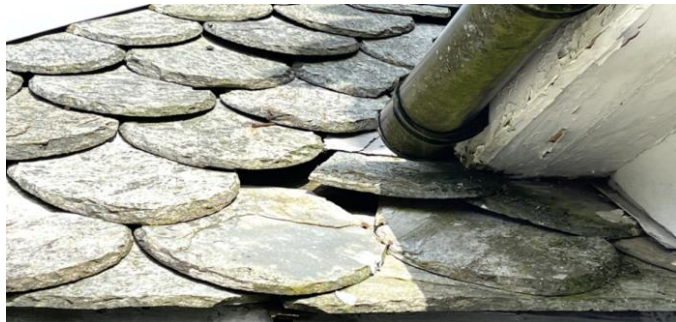
- Avviket har generert en betydelig og pågående lekkasje i tak over vindfang og manglende skiferstein må etter reparasjon av lekkasje legges på.

Manglende skiferstein på utbygg mot vest som har generert lekkasje

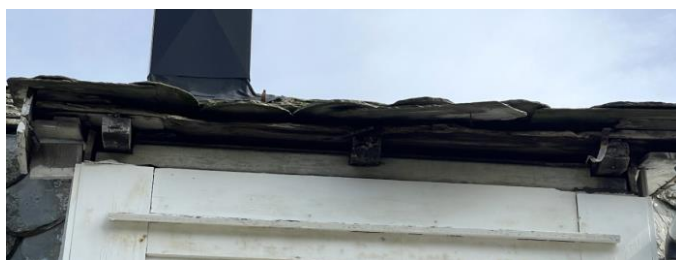
Manglende loddbord, renne og skvettbeslag på takoppløft mot vest.

- Forholdet må utbedres for å sikre konstruksjonen mot vann.
- Nedløp må festes til renne.
- Nedløpet må forlenges ned til husets hovedtakrenne
- Vindskier på huset må skiftes.

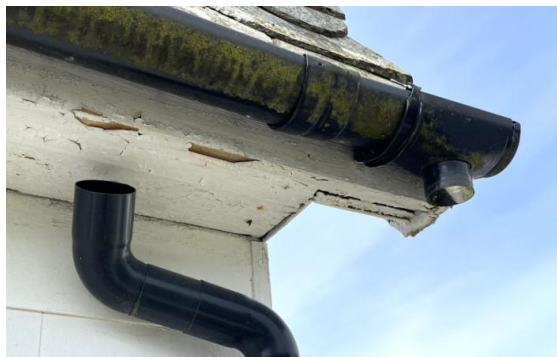
Løst nedløp mot nord-øst

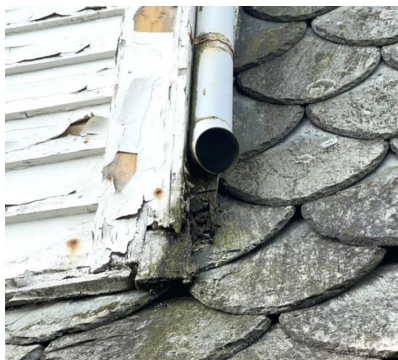
Nedløp fra takoppløft mot øst som fukter omkringliggende treverk

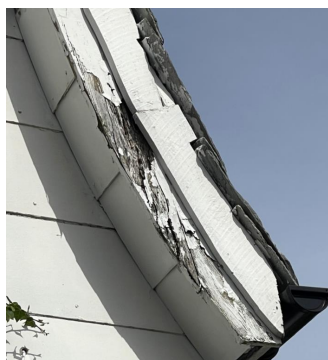
Råte i en vindski

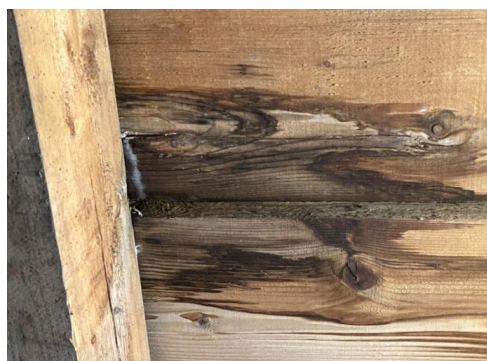
- Det er påvist stedvis fuktskjolder på sperr og taktro i området rundt pipe. Det ble foretatt fuktsøk og det ble påvist høye fuktverdier.
- Det ble registrert symptomer på mit (stripet borebille) i sperr og taktro.
- Det ble påvist pågående lekkasje med fukt i tak i vindfang. Det må påregnes at det kan være fuktskader i takkonstruksjonen over vindfang.

Fuktmerker i taktro ved pipe.

- Symptomene tilsier at det mest sannsynlig er en utetthet ved pipegjennomgang. Tetting rundt pipe må ha en faglig undersøkelse/utbedring.
- Så langt det var mulig å se under befaring er det ingen svekkelser med behov for umiddelbare tiltak, men det anbefales å holde et øye med utviklingen. Fagfolk bør kontaktes ved videre utvikling.
- Skadeomfang må avdekkes og fuktskadede treverk skiftes ut.

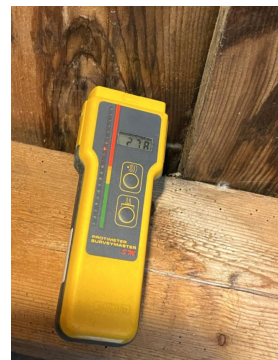
Det ble målt høy fukt i treverk v/pipe

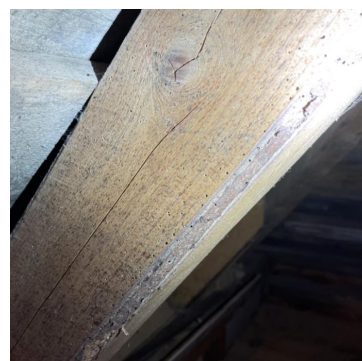
Borehull etter mit i taksperr

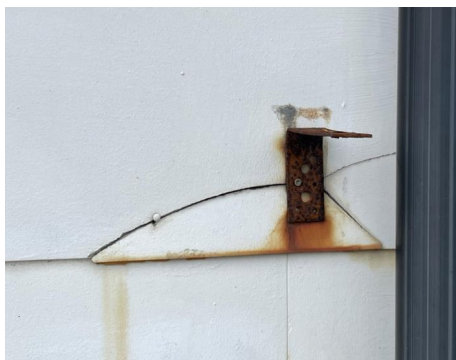
En av flere sprukne eternitplater

- Husets eternitplater bør saneres og erstattes med trekledning e.l. Eternit inneholder asbest og må behandles som spesialavfall. Sanering må utføres av spesialfirma.
- Det må etableres avstand mellom trevegg og terreng. Eføy kan skade ytterveggen og må fjernes.
- Det bør egentlig påregnes utskiftning av all trekledning med omkringliggende treverk

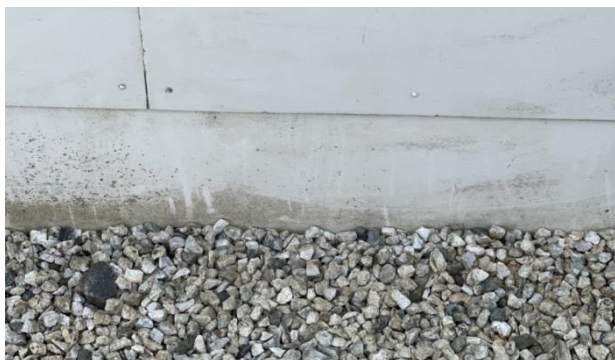
Ingen avstand mellom yttervegg og terreng mot nord.

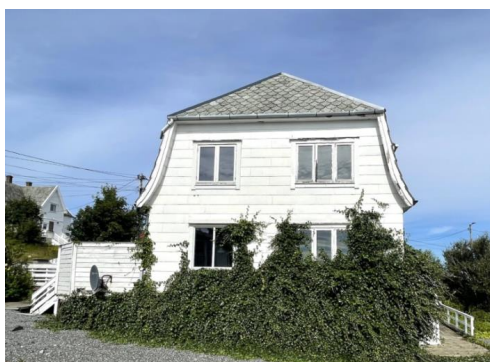
Deler av sydvegg er bevokst med eføy.

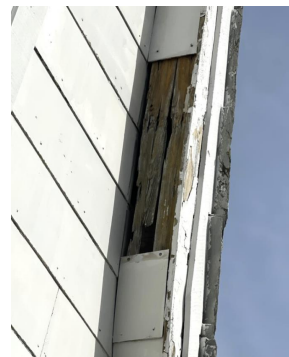
Manglende eternitplater i kiste mot syd.

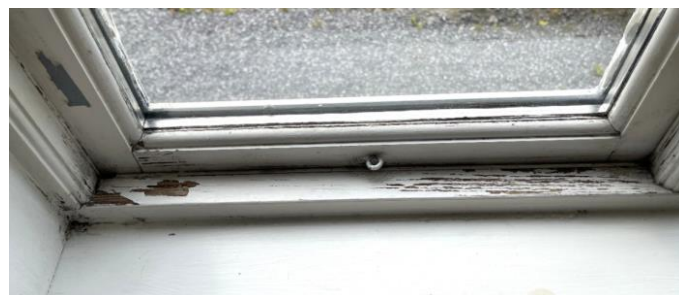
- Det er påvist at enkelte vinduer er vanskelig å åpne og lukke. Noen vinduer tar i karm.
- Det ble påvist malingsslitasje i flere vinduer, samt råte og begynnende råte i enkelte vinduer. Det ble påvist rustne hengsler på kjøkkenvindu.

Eksempel på malingsslitasje i karm

- Det anbefales å justere, vedlikeholde eller utbedre vinduene for å sikre normal funksjon.
- Råteskadete vinduer + kjøkkenvindu må skiftes umiddelbart. De eldste vinduene er ellers inne i intervall for sin normale levetid og fremtidig utskiftning må derfor påregnes.

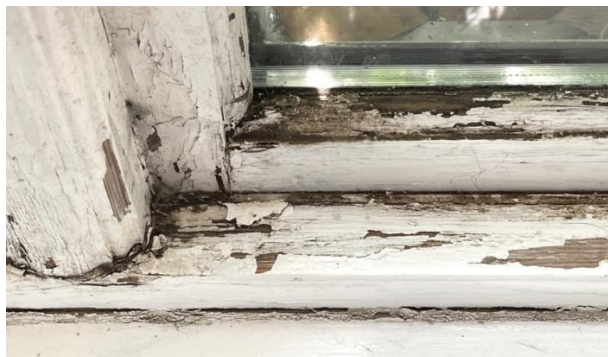
Eksempel på råde i karm

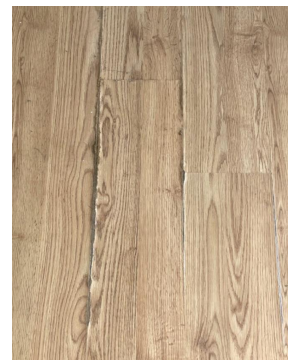
- Det er påvist omfattende fuktsvelling i laminatskjøter.

- Fuktsvelling i laminatskjøter kommer som regel av for stort forbruk av vaskevann. Laminatgulvene er såpass skadet at det må påregnes utskiftning av det aller meste.

Eksempel på fuktsvelling i laminatskjøter

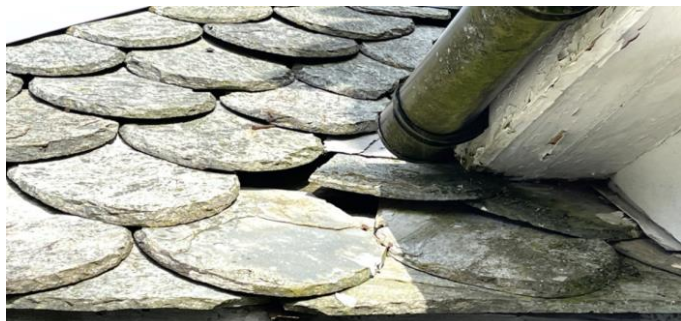
Årsaken til lekkasjen

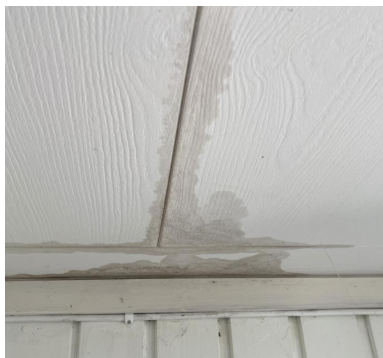
- Det er påvist fuktmerker i tak i vindfang i 1. etasje. Det ble utført fuktsøk og det ble påvist høye fuktverdier.

- Fuktskaden stammer fra lekkasje i tak pga. manglende skiferstein (se bygningsdel "Taktekking"). Det anbefales å avdekke skadeomfang og utbedre lekkasjen, samt skifte ut takplater i vindfang.

Fuktmerker i tak i vindfang

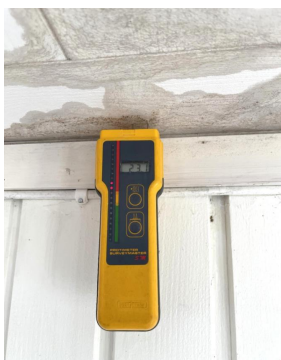
Det ble målt høye fuktverdier

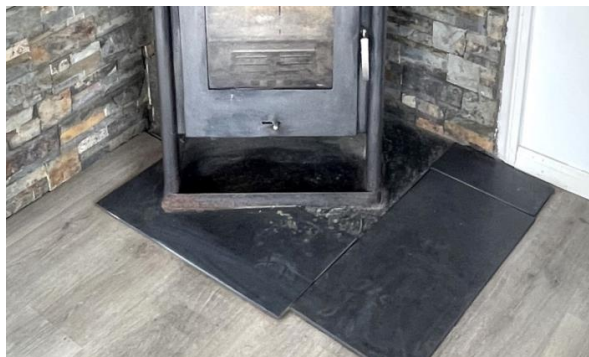
Delvis manglende ildfast plate foran ildsted

- Det anbefales å montere ildfast plate under og foran ildstedet i henhold til gjeldende krav, for å sikre tilstrekkelig beskyttelse mot brann.
- For store åpninger i rekkverket kan medføre økt risiko for fall og personskader, særlig for barn.

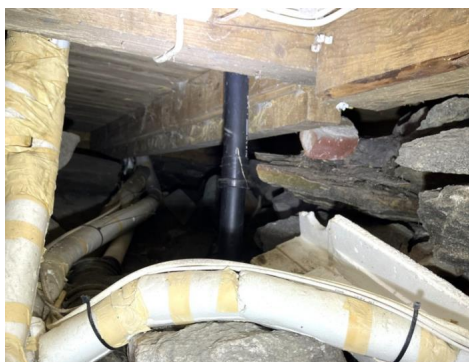
- Det er pga. meget trange forhold umulig å utføre en innvendig inspeksjon av hele krypkjelleren. Det er kun mulig å foreta en begrenset inspeksjon fra kjeller (se bilde). Situasjonen er derfor uavklart. Krypkjeller regnes for å være en risikokonstruksjon som er utsatt for fukt- og råteskader i bunnsvill, trebjelkelaget og andre tilstøtende konstruksjoner, på grunn av fuktighet fra grunnen og kondensering ved temperaturforskjeller. Selv om det ikke er avdekket tegn på skader, betyr ikke dette nødvendigvis at det ikke foreligger skader i eller i forbindelse med krypkjelleren.

Det er ingen muligheter for bedre inspeksjon enn det som man kan se på dette bilde.

- Vær oppmerksom på denne risikoen, overvåk tilstanden.
- Manglende ventilasjon kan føre til betydelig fuktoppbygging, med høy risiko for mugg-, råte- og skader på konstruksjonen samt dårlig innelima.
- Ventilering må etableres.

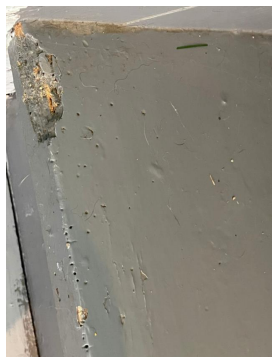
Mit i et trappetrinn

- Trinnet har fått svekkelser og må skiftes.
- For store åpninger i rekkverket kan medføre økt risiko for fall og personskafer, særlig for barn.
- Mangelfull sikring kan føre til fallulykker eller at personer mister støtte, med fare for alvorlig skade.
- Det anbefales å montere håndløper langs trappeløpet for å bedre sikkerhet og tilgjengelighet.
- Det anbefales å vurdere utbedring av trappen for bedre sikkerhet og funksjon, eventuelt tilpasse den i henhold til gjeldende krav.

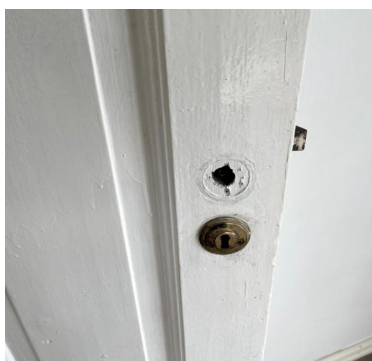
Manglende dørvrider

- Enkelte dører må justeres.
- Manglende dørvrider må monteres. Feilmontert vrider må utbedres.

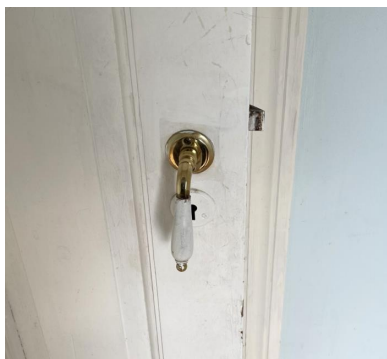
Feilmontert dørvrider

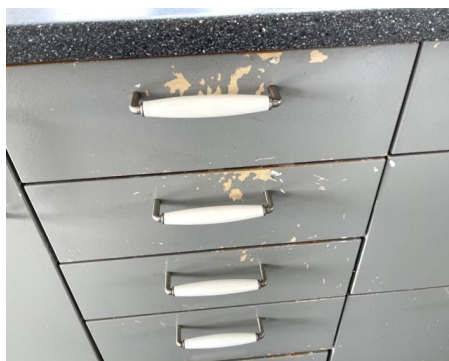
Eksempel på overflateslitasje

- Kjøkkenfronter bør i første omgang males. Kjøkkeninnredningen begynner ellers å bli gammel og mangler bruksfunksjoner som på et moderne kjøkken. Fremtidig utskiftning må påregnes.

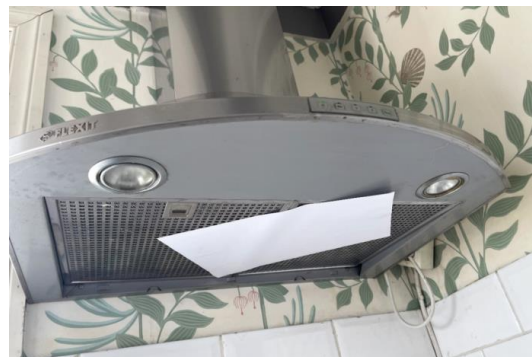
Ventilator bestod papirtesten

- Forholdet må utbedres

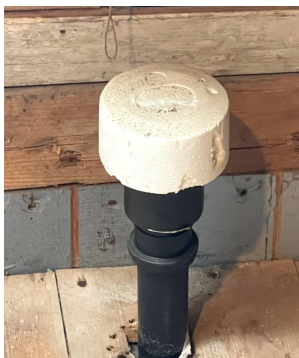
Lufteør for kloakk stanser på kaldloftet

- Lufteør må føres over tak.

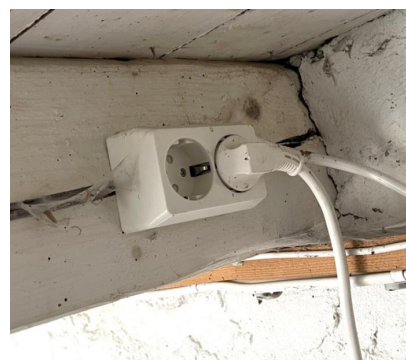
Ikke forskriftsmessig strømtilkobling

- Det anbefales å få kontrollert og utbedret el-tilkoblingen av autorisert fagperson i henhold til gjeldende forskriftskrav.
- Det ble i 2010 innført krav om at varmtvannsberedere med effekt på 1500 W eller mer, ikke skal være tilkoblet med vanlig stikkontakt, men være såkalt fast tilkoblet. Dette for å unngå risiko for varmgang og brann.

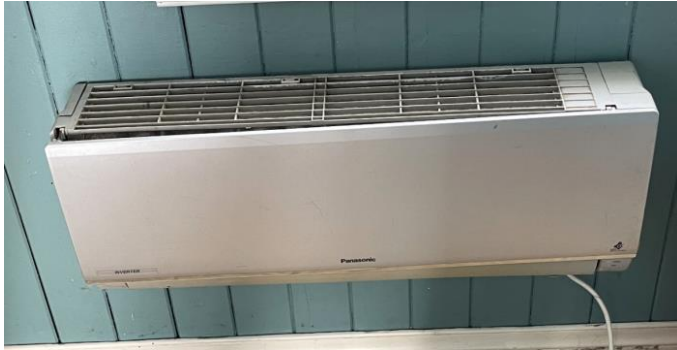
Varmepumpe (innedel) i 1. etasje.

- Varmepumpe i 1. etasje må enten skiftes ut eller demonteres.

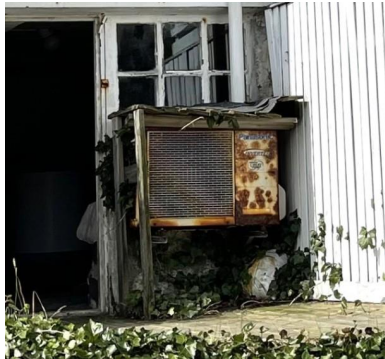
Rusten utedel av den eldste varmpumpen
