# Tilstandsrapport

Andelsleilighet

Ture Nermans vei 1, 5143 FYLLINGSDALEN

Befaringsdato: 15.12.2025

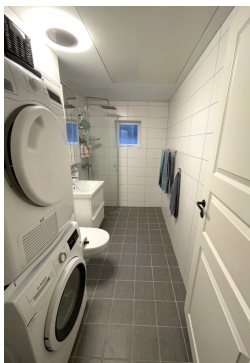
### TG 2 Overflater vegger og himling

Veggene har fliser. Malte plater i tak.

- Det er påvist at noen fliser har bom (hulrom under).

Bom i flis betyr at det har kommet et luftlag mellom flisen og underlaget. Så lenge ikke flisene er fysisk løse, er det ikke behov for noen umiddelbare tiltak. Forholdet bør dog holdes under oppsikt.

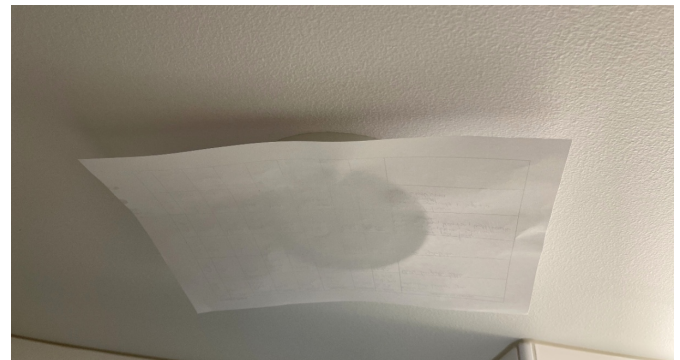
Avtrekksventil bestod papirtesten

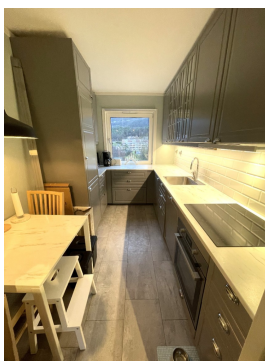
Flisene på vegg over benkeplate ble montert i 2025. Fuktskadet frontplate på oppvaskmaskin skal ihht. eier skiftes innen salg, noe det forutsettes.

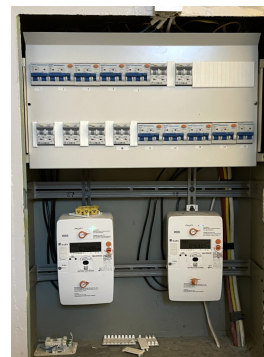
Felles sikringsskap

Det ble av ServiceElektrikeren AS. avholdt kontroll av det elektriske anlegget i desember 2025. De påpekte avvik ble samtidig utbedret. Forholdet er dokumentert.
