# Tilstandsrapport

Boligbygg med flere boenheter

C. Sundts gate 36, 5004 BERGEN

Befaringsdato: 07.08.2026

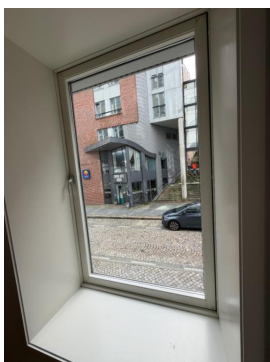
### TG 1 Vinduer og takvinduer/takluker/overlys

Vinduene er malte og har 2-lags glass.

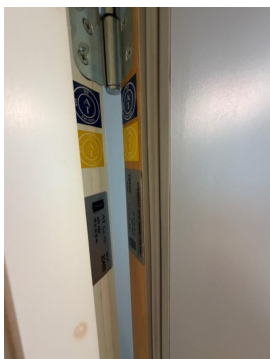
### TG 1 Ytterdører

Boligen har felles adkomstdør med tilkoblet dørtelefon.

Entrédør med brannklasse B-30

Det bør på generelt grunnlag påregnes at dører har behov for justering med jevne mellomrom.

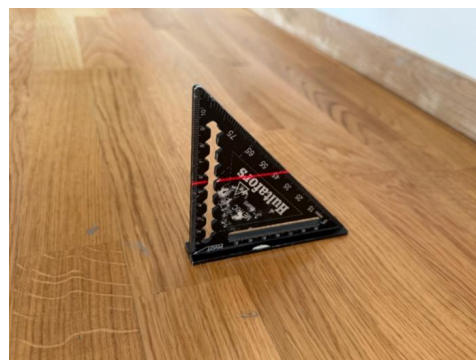
### TG 1 Etasjeskiller og bærende konstruksjoner

Etasjeskiller og bærende konstruksjoner er av antatt betong. Det er målt ca 8 mm høydeforskjell på gulv i stue i hovedetg over en lengde på ca 2 m.

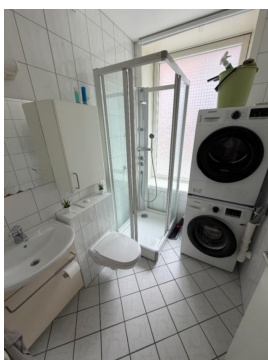
Våtrommet er oppført etter tekniske forskrifter i perioden 1997–2010. Det foreligger ingen dokumentasjon.

Årstall: 2008

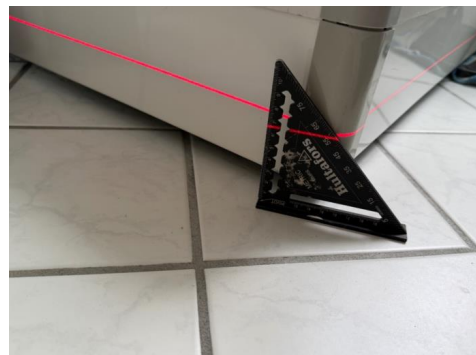
- Det er påvist at noen fliser har bom (hulrom under).
  - Baderommet fremstår med normal bruksslitasje og aldersrelaterte tegn til slitasje på overflater og detaljer.
- Våtrom er bygningsdeler som over tid utsettes for betydelig fuktbelastning, og slitasje på fuger, overflater, tettesjikt og installasjoner må forventes gjennom normal bruk.

Ved visuell befaring ble det ikke registrert tegn til aktive lekkasjer eller andre forhold som indikerer pågående fuktskader.

Bygningsdelen gis tilstandsgrad TG2 på grunn av alder, normal slitasje og usikkerhet knyttet til tilstanden på skjulte fuktsikrende konstruksjoner.

- Bom (hulrom) under fliser indikerer at de ikke er godt nok festet, noe som øker risikoen for at fliser løsner eller sprekker. Dette kan også gi åpninger for fuktinntrengning og på sikt føre til skader i underliggende konstruksjon.
- Ingen tiltak anses som nødvendige på kort sikt. Overvåking anbefales, og oppgradering bør påregnes ved framtidig rehabilitering.

Registrert høydeforskjell er noe mindre enn anbefalt nivå. Det ble imidlertid ikke registrert tegn til vannansamlinger eller fuktskader ved befaringstidspunktet. Forholdet vurderes derfor som et mindre avvik i forhold til dagens anbefalte utførelse.

- Til tross for avviket i fall/høydeforskjell til sluk, vil gulvet fortsatt kunne lede vann mot sluket, men med redusert effektivitet. Dette kan potensielt øke risikoen for vannansamling i enkelte områder av våtrommet.

- Avvik i høydeforskjell eller fall på våtrommet kan føre til at vann ikke ledes korrekt mot sluk. Dette øker risikoen for vannansamlinger, fuktinntrengning og påfølgende skader på konstruksjon og overflater.

- Avviket anses ivaretatt gjennom bruk av dusjkabinett. Løsningen vurderes som funksjonell, og ingen ytterligere tiltak er nødvendig så lenge dusjkabinettet benyttes som planlagt. Ved eventuell ombygging eller overgang til åpen dusjløsning bør gulvet etableres med forskriftsmessig fall.

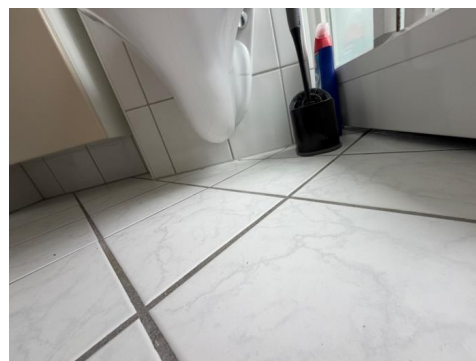
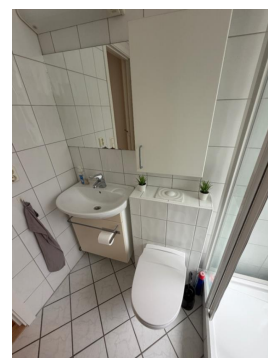
### TG 2 Sanitærutstyr og innredning

- Det er ikke påvist tilfredsstillende løsning for å synliggjøre lekkasje fra innebygget sistene.

- Uten tilfredsstillende dreneringsløsning/lekkasjesikring kan lekkasjer pågå over lang tid uten å bli oppdaget. Dette kan føre til omfattende fuktskader i omkringliggende byggematerialer.
- Ved implementering av innebygget sistene var det ikke krav om lekkasjesikring, konstruksjonen bør jevnlig observeres.

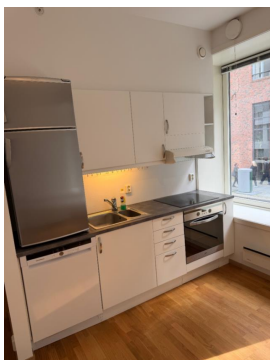
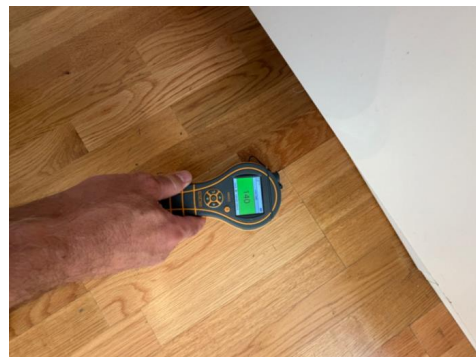
Kjøkkeninnredningen har glatte fronter og benkeplate i laminat. Hvitevarer og annet utstyr omfatter kjøl/fryseskap, oppvaskmaskin, platetopp og stekeovn.

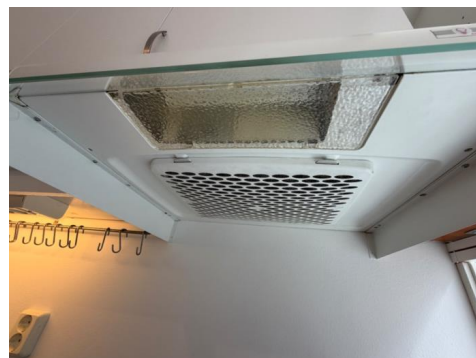
## ! TG 1 Avtrekk

Kjøkkenet har avtrekk via mekanisk avtrekksanlegg i boenheten.

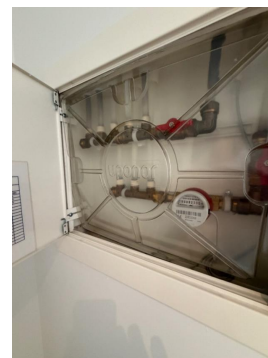
## ! TG 1 Innvendige vannledninger

Innvendige vannledninger er av plast (rør-i-rør) og besikket i rørskap.

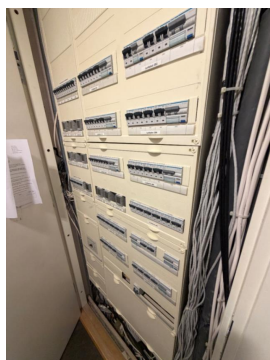
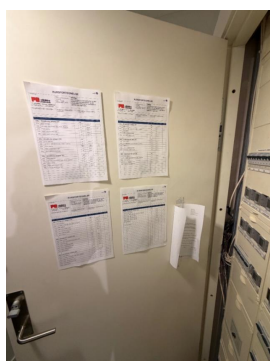
Det er mer enn 5 år siden siste el-tilsyn. Det elektriske anlegget er montert etter 1. januar 1999. Tidspunkt for installasjon eller total rehabilitering er ukjent.
