# Tilstandsrapport

Hegermanns gate 2A  
0478 OSLO  
Gnr./Bnr.: 225/95  
Andelsnr. : 12  
Oslo kommune

Befaringsdato: 11.12.2025

| Borettslag / Sameie | BORETTSLAGET TORSHOV KV 4 |

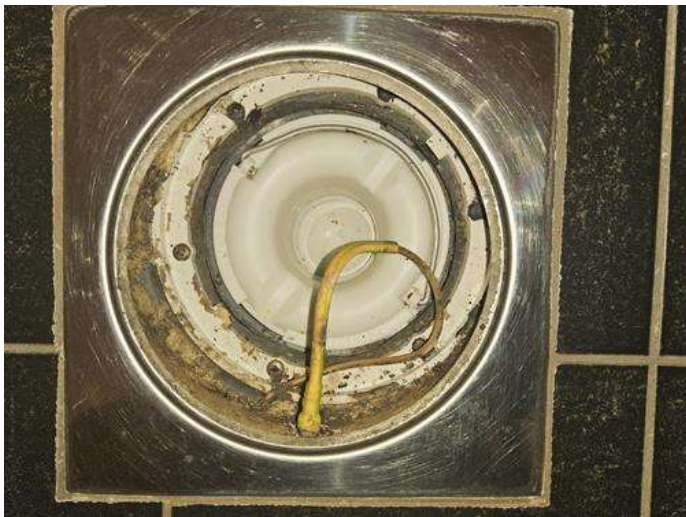
*Membran, tettesjikt og overgang til sluk. - [Sluk bad ]*

| | Membran, tettesjikt og overgang til sluk. | Tettesjiktet har en alder som tilsier at restlevetiden er usikker. Rommets lekkasjesikkerhet kan derfor ikke verifiseres, eventuelt bør nytt tettesjikt etableres.<br><br>Dreneringsrør fra fordelerskap er plassert i dusjsone. Dette er en uheldig plassering siden området er utsatt for høy fuktbelastning. Konsekvens kan være skader på tiliggende konstruksjoner og tilstøtende rom. |

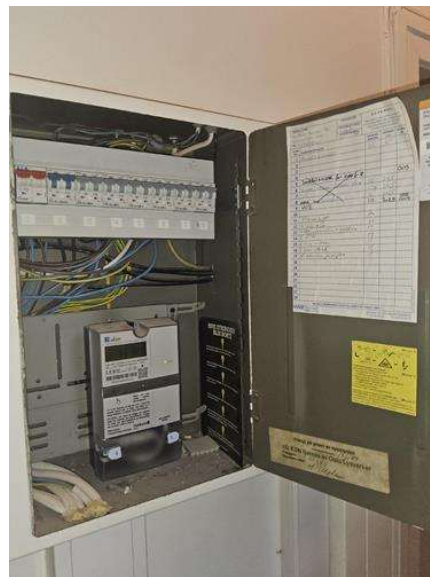
*Elektrisk anlegg - [Sikringsskap og kursfortegnelse ]*

Det er ikke fremlagt samsvarserklæring på det elektriske anlegget (tilstandsgrad settes i henhold til NS3600).
