# Tilstandsrapport

Rekkehus

Aurdalslia 119, 5253 SANDSLI

Befaringsdato: 21.04.2026

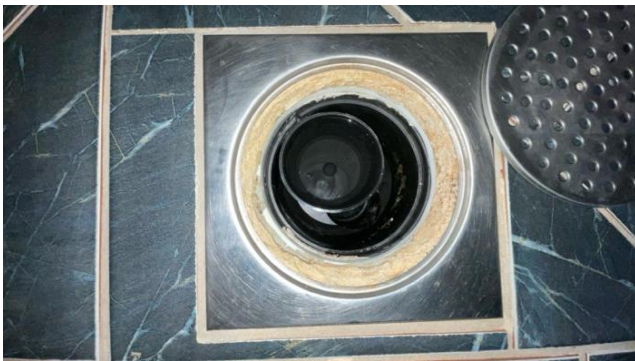
1.ETG. > BAD

- Det er avvik:
- Det er påvist avvik i fallforhold til sluk i forhold til krav i forskrift på byggetidspunktet. Til tross for avviket i fall/høydeforskjell til sluk, vil gulvet fortsatt kunne lede vann mot sluket, men med redusert effektivitet. Dette kan potensielt øke risikoen for vannansamling i enkelte områder av badet. Vær oppmerksom ved bruk. For å lukke avviket må gulvet bygges om, for å få riktig fall til sluk. Det vil imidlertid sjelden være økonomisk rasjonelt som et enkeltstående tiltak. Ved en eventuell renovering, påse at badet bygges med riktig fall til sluk.
- Dype fuger i dusj. Dette kan føre til at vann blir liggende lenge i fuger før det tørker opp, og det vil lettere dannes svertesopp. Fuger må utbedres for å lukke avviket.

- Mer enn halvparten av forventet brukstid er passert på membranløsningen. Det er viktig å merke seg at levetiden til en membran varierer basert på kvalitet, installasjon og bruk. Eldre membraner kan bli sprø og sprekke opp, noe som fører til at de mister sin vanntettende funksjon. Dette kan resultere i vannlekkasjer gjennom vegger og gulv og fuktskader. Overvåk tilstanden jevnlig. For å lukke avvik må tettesjiktet skiftes ut, men tidspunktet for når dette er nødvendig er vanskelig å si noe om.

Bildet viser sluk.

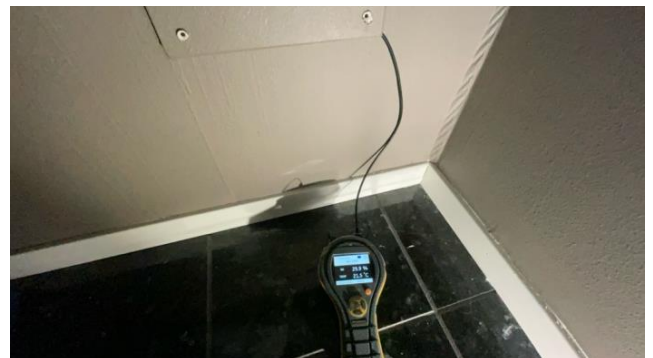
1.ETG. > VASKEROM

Fuktmåing ble foretatt i luke i vegg uten å avdekke unormale forhold i konstruksjonen.  
Det er målt relativ luftfuktighet (RF) på 29,9 % ved 21,5 °C. Trefukt var ikke målbart (trefukt er ikke målbart under 6,2 vektprosent).

Hulltaking er foretatt i tilstøtende rom mot opplegg for badekar. Det bemerkes at jeg ikke har foretatt hulltaking på det mest hensiktsmessige stedet (mot dusjsone) for å avdekke fuktskader, siden denne delen vender mot yttervegg og naboenhet.

Bildet viser måling av luftfuktighet (RF)

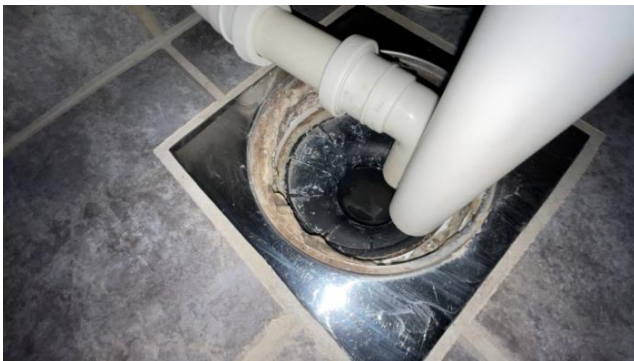
### 1.ETG. > VASKEROM

- Det er påvist avvik i fallforhold til sluk i forhold til krav i forskrift på byggetidspunktet. Til tross for avviket i fall/høydeforskjell til sluk, vil gulvet fortsatt kunne lede vann mot sluket, men med redusert effektivitet. Vær oppmerksom ved bruk. For å lukke avviket må gulvet bygges om, for å få riktig fall til sluk. Det vil imidlertid sjelden være økonomisk rasjonelt som et enkeltstående tiltak. Ved en eventuell renovering, påse at rommet bygges med riktig fall til sluk.

- Mer enn halvparten av forventet brukstid er passert på membranløsningen. Det er viktig å merke seg at levetiden til en membran varierer basert på kvalitet, installasjon og bruk. Eldre membraner kan bli sprø og sprekke opp, noe som fører til at de mister sin vanntettende funksjon. Dette kan resultere i vannlekkasjer gjennom vegger og gulv og fuktskader. Overvåk tilstanden jevnlig. For å lukke avvik må tettesjiktet skiftes ut, men tidspunktet for når dette er nødvendig er vanskelig å si noe om.

Bildet viser sluk.

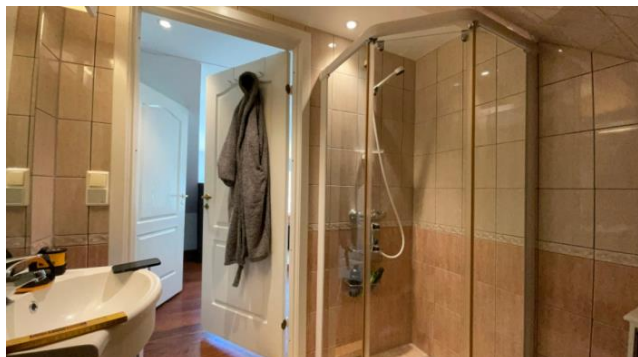
- Det er dør med ikke fuktbestandige materialer i våtsonen (ved vask, dusj, badekar, osv.), løsningen eller byggematerialet er uegnet. Dersom det ikke gjøres tiltak, kan dette medføre oppfukning, oppsvelling og forringelse av materialer over tid og fuktskader på tilstøtende konstruksjoner. Uegnede materialer må fuktbeskyttes/utskiftes.

Bildet viser dør i våtsone.

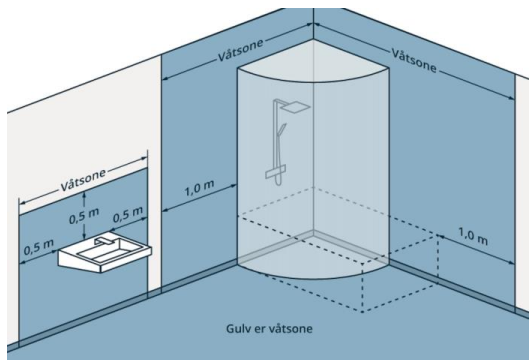
3.ETG. > BAD

Bildet illustrerer våtsoner.

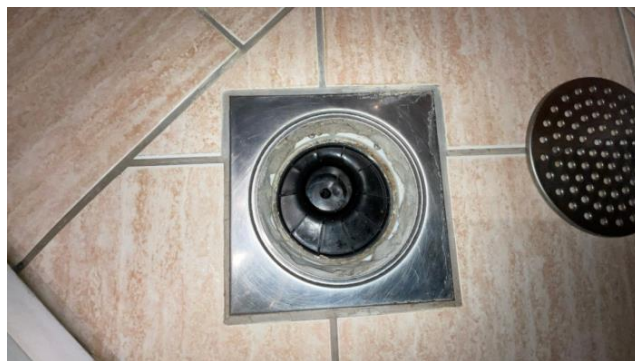
3.ETG. > BAD

- Målinger viser at det er svakt og ujevnt fall til sluk, stedis motfall. Et bad med manglende/redusert fall til sluk blir mindre funksjonelt og sikkert for brukeren. Dette kan medføre stående vann på gulvet, vann som ikke ledes effektivt til sluket, økt risiko for at vann renner ut av rommet og redusert sklisikkerhet på gulvet. Vær oppmerksom ved bruk. For å lukke avviket må gulvet bygges om, for å få riktig fall til sluk. Det vil imidlertid sjelden være økonomisk rasjonelt som et enkeltstående tiltak. Ved en eventuell renovering, påse at badet bygges med riktig fall til sluk. Anbefalt bruk av dusjkabinett.

- Det er mulighet for at det kan forekomme vannlekkasje på våtrommet hvor vann ikke vil gå til sluk. Bare sluk i lukket dusjhjørne, høyere terskel til dusjhjørne enn til dør. Dette betyr at ved en eventuell lekkasje utenfor dusjhjørne, vil vann gå ut dør før det kommer til sluk. Det bør etableres avrenning inn til sluk for hele våtrommet.

- Mer enn halvparten av forventet brukstid er passert på membranløsningen. Det er viktig å merke seg at levetiden til en membran varierer basert på kvalitet, installasjon og bruk. Eldre membraner kan bli sprø og sprekke opp, noe som fører til at de mister sin vanntettende funksjon. Dette kan resultere i vannlekkasjer gjennom vegger og gulv og fuktskader. Overvåk tilstanden jevnlig. For å lukke avvik må tettesjiktet skiftes ut, men tidspunktet for når dette er nødvendig er vanskelig å si noe om.

Bildet viser sluk.

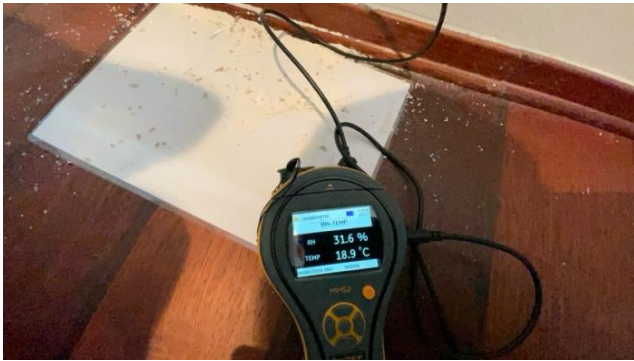
Hulltaking ble foretatt uten å avdekke unormale forhold i konstruksjonen.  
Det er målt relativ luftfuktighet (RF) på 31,6 % ved 18,9 °C.  
Trefukt var ikke målbar (trefukt er ikke målbar under 6,2 vektprosent).

Bilde viser måling av luftfuktighet (RF)
