# Tilstandsrapport

📍 Benneches gate 3 C, 0169 OSLO

# gnr. 217, bnr. 48, snr. 5

Oppdragsnr.: 20463-2631

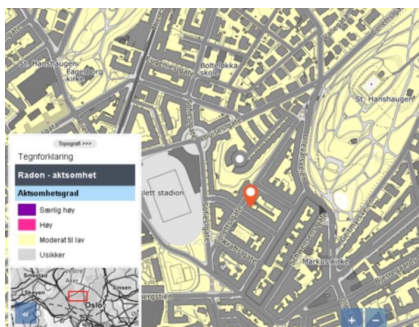
- Det er ikke foretatt radonmålinger, og bygget er heller ikke utført med radonsperre.

Endommen ligger i et område som i NGU Radon aktsomhetskart er definert med "moderat til lav" aktsomhetsgrad.

Det anbefales å gjennomføre radonmåling og eventuelt vurdere nærmere kontroll eller tiltak dersom forhøyede verdier påvises.

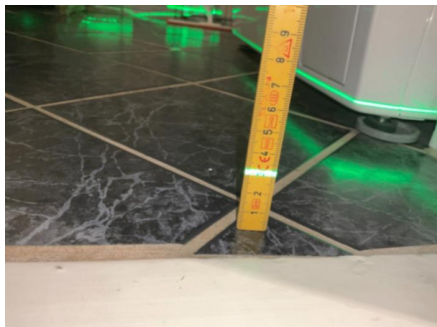
- Det er ikke tilstrekkelig høydeforskjell mellom topp slukrist og topp vanntett sjikt ved døråpning og rørgjennomføringer, i henhold til gjeldende forskriftskrav. Manglende høydeforskjell kan føre til økt risiko for vannlekkasjer ut av våtrommet og skade på tilstøtende konstruksjoner.

Høydeforskjell (flis ved terskel)

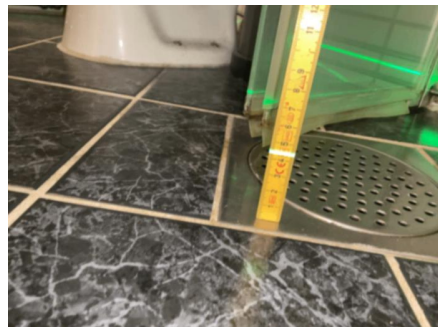
Høydeforskjell (ved sluk)

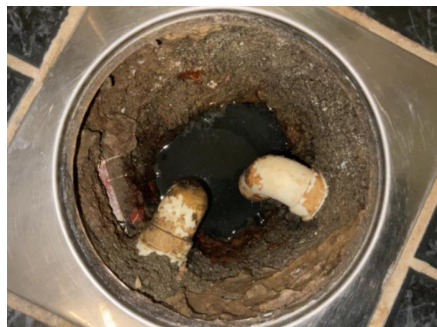
- Det bør gjennomføres kontroll og eventuell utskifting av sluket for å hindre lekkasjer og videre korrosjon. Konsekvensen av rust i sluk er økt risiko for lekkasje og vannskader i omkringliggende konstruksjoner.

Sluk

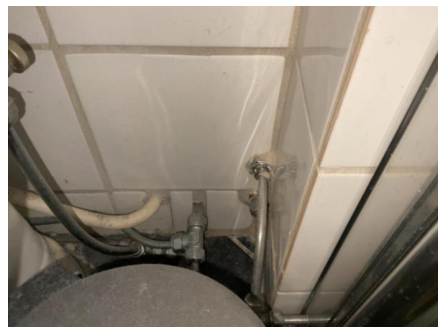
- Våtrommet har eldre våtromsløsninger for gulv og vegg som er etablert før år 2000. Tettesjiktet har derfor usikker fremtidig funksjon.
- Det er ingen informasjon om og ingen synlige tegn til vanntett sjikt.
- Det er ikke tilstrekkelig høyde fra topp av slukrist til topp vanntett sjikt mot rørgjennomføring eller ved døråpning (i forhold til krav i forskrift på befaringsstidspunktet)
- Det er registrert rust i sluk.
- Det er ikke montert mansjetter rundt gjennomføringer.

Gjennomføringer

- Det bør monteres mansjetter rundt alle rørgjennomføringer for å sikre tett overgang og redusere risikoen for vannlekkasjer til underliggende konstruksjoner.

Manglende mansjetter øker faren for fuktskader og følgeskader på bygget.

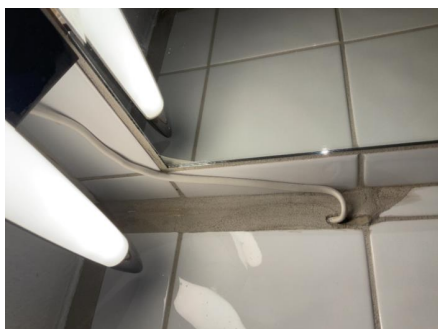
- Det er tegn til at det har vært termiske skader (tegn på varmgang) på downlights.
- Det er synlig defekter på kabler eller disse er ikke tilstrekkelig festet.
- Det mangler samsvarserklæring for hele eller deler av anlegget.
- Det er registrert kabelføringer i våtsone på bad.

Kabel på bad

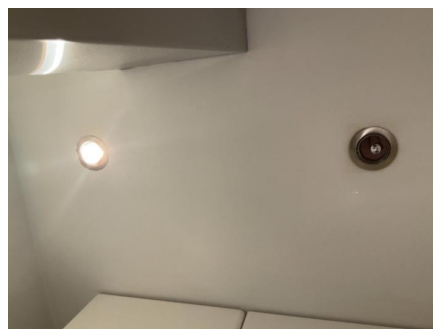
- Tegn til at det har vært termiske skader (tegn på varmgang) på downlights tilsier at det elektriske anlegget har feil og mangler. Dette kan i verste fall føre til brann og fare for liv og helse. Det er behov for at en kvalifisert elektrofaglig person kontrollerer det elektriske anlegget.

Downligtht
