# Tilstandsrapport

Boligbygg med flere boenheter

Landåssvingen 22, 5096 BERGEN

Befaringsdato: 10.04.2026

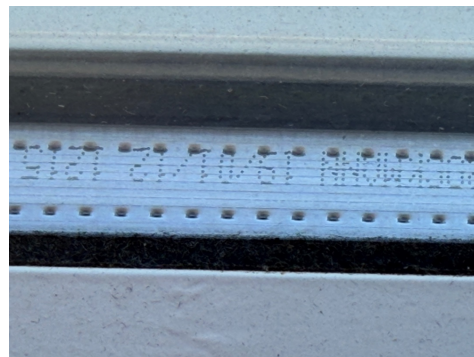
Vinduer har malte treoverflater. Det er registrert normal slitasje og værpåvirkning på enkelte vinduer, særlig i nedre del av karm og ramme hvor fuktbelastningen normalt er størst. Forholdet vurderes å være aldersrelatert og i tråd med forventet slitasje på malte trevinduer over tid.

Det ble ikke registrert tegn til råteskader ved befaringstidspunktet, men overflatene fremstår med behov for vedlikehold for å hindre videre nedbrytning av materialene.

- Vinduer må justeres.

Det anbefales vedlikehold av overflater, herunder rengjøring, sliping og overflatebehandling/maling av utsatte områder for å beskytte treverket mot videre fuktbelastning og forlenge levetiden.

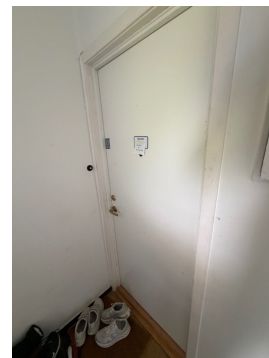
### TG 2 Dører

Det ble ved befaring ikke registrert tegn til råteskader, men overflatene fremstår med behov for vedlikehold for å opprettholde beskyttelsen av treverket og hindre videre nedbrytning som følge av fukt og normal bruk.

Det anbefales vedlikehold av overflater, herunder rengjøring, sliping og overflatebehandling/maling av utsatte områder for å beskytte treverket og bidra til å forlenge levetiden på dørene. Videre anbefales kontroll av beslag, hengsler og pakninger. Slitte eller harde pakninger bør skiftes ved behov for å sikre tilfredsstillende tetthet og funksjon.

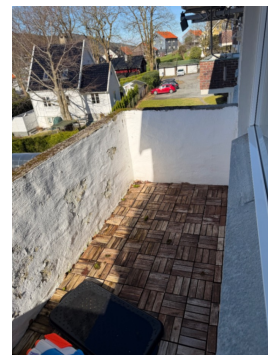
## TG 2 Balkonger, terrasser og rom under balkonger

Det er ikke registrert synlige lekkasjer eller skader ved befaringstidspunktet, men skjulte svekkelser i tettesjikt kan ikke utelukkes.

Det anbefales jevnlig kontroll av overflater, fallforhold og tilslutninger.

Ved tegn til lekkasje eller fuktskader bør konstruksjonen åpnes for nærmere undersøkelse. På sikt må det påregnes vedlikehold eller utskifting av tettesjikt som følge av alder og normal levetid.

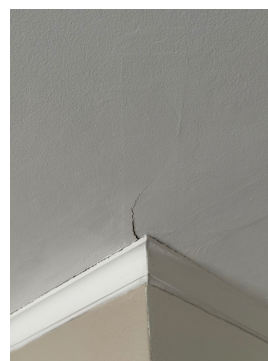
### TG 2 Overflater

Det er ikke registrert forhold som indikerer konstruktiv svikt eller fuktskader ved befaringstidspunktet.

Forholdene vurderes som overflatemessige avvik, og tilstandsgrad settes til TG 2.

Det anbefales normalt vedlikehold av overflater etter behov, herunder maling, reparasjon og eventuell utskifting av slitte materialer.

Tiltakene vurderes som overflatemessige og av estetisk karakter, og kan utføres i forbindelse med oppussing eller ved ønske om standardheving.

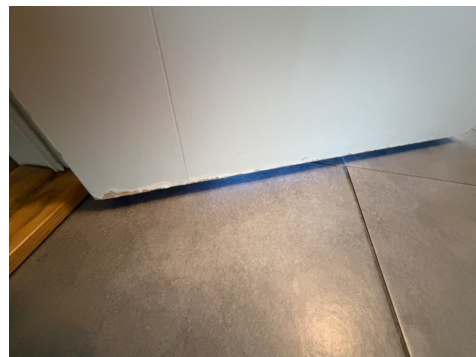
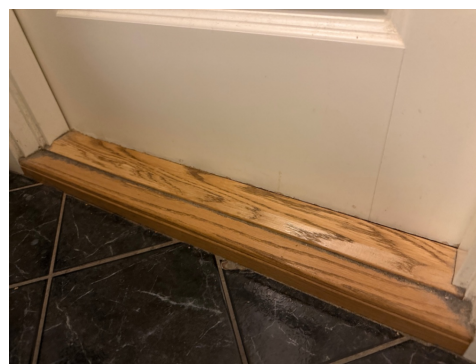
Manglende eller begrenset luftespalte kan redusere luftutskiftingen og bidra til økt fuktbelastning i rommet.

Det er samtidig registrert begynnende svelling i dørforing ved terskel, noe som kan indikere at konstruksjonen har vært utsatt for fuktpåvirkning over tid. Forholdet vurderes å kunne ha sammenheng med begrenset ventilasjon i rommet.

Det anbefales å etablere større luftespalte under døren for å sikre bedre lufttilførsel til våtrommet. Videre anbefales kontroll og eventuell utbedring av svelling i dørforing for å hindre videre skadeutvikling.

Lakke/male skadet område, eventuelt skifte dørbladet

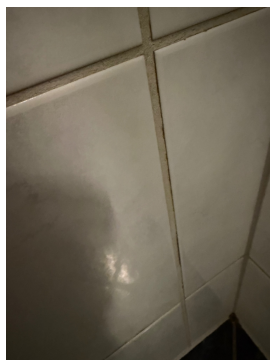
## ! TG 2 Overflater vegger og himling

Vegger i våtrom skal ha vanntett sjikt (membran) i våte soner. Denne typen konstruksjon har i følge Sintef Byggforsk normalt levetid på ca. 15-20 år og tilstandsvurdering er derfor basert på alder, da konstruksjonen har oppnådd mer enn halvparten av forventet levetid. Nevnte forhold medfører økt risiko for lekkasjer som kan føre til fuktproblematikk i konstruksjonen.

- Det er påvist at flisfuger har riss/sprekker.
- Det er påvist at noen fliser har bom (hulrom under).

Det er imidlertid registrert dør plassert innenfor våtsone. Dør i våtsone er mer utsatt for direkte fukt- og vannpåvirkning, noe som over tid kan medføre økt risiko for fuktskader på dørblad, karm og tilstøtende konstruksjoner.

Det er registrert tegn fukt på dør og lister ved befaringsstidspunktet.

- Fuger bør skiftes ut.
- Selv om bom eller hull lyd ikke alltid er et umiddelbart problem, bør det overvåkes nøye før eventuell utvikling i sprekker i flisfuger e.l. oppstår. Dette må en foreta tiltak for, for å begrense utviklingen.

Det anbefales jevnlig kontroll av fuger, sluk, gjennomføringer og øvrige våtromsdetaljer. Ved fremtidig oppgradering bør det vurderes rehabilitering av våtrommet etter gjeldende byggtekniske krav.

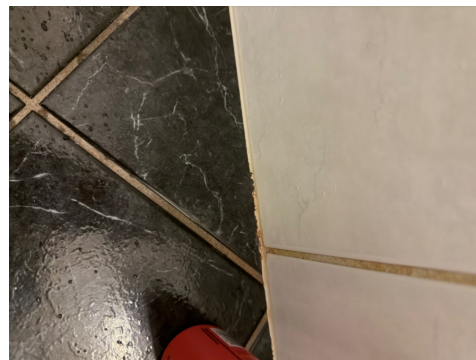
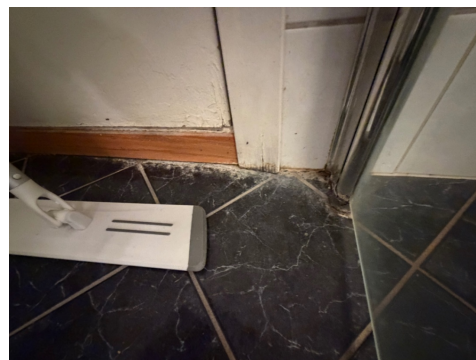
## TG 2 Overflater Gulv

- Det er påvist at flisfuger har riss/sprekker.
- Det er påvist at noen fliser har bom (hulrom under).

Det er også observert enkelte forekomster av svertesopp på overflater. Dette vurderes som overflatemessige forhold, typisk relatert til fuktbelastning og ventilasjon, og ikke nødvendigvis som tegn på bygningsmessig svikt.

På bakgrunn av avvik i fallforhold samt registrerte overflatemessige forhold, settes tilstandsgrad til TG 2.

- Påviste skader må utbedres.
- Selv om bom eller hull lyd ikke alltid er et umiddelbart problem, bør det overvåkes nøye før eventuell utvikling i sprekker i flisfuger e.l. oppstår. Dette må en foreta tiltak for, for å begrense utviklingen.
- Fuger bør skiftes ut.

Det anbefales jevnlig rengjøring og behandling av berørte områder med hensyn til svertesopp, samt å sikre god ventilasjon i rommet.

Videre anbefales å være oppmerksom på bruk av vann slik at dette ledes til sluk. Ved fremtidig oppgradering bør fallforhold utbedres i henhold til dagens krav.

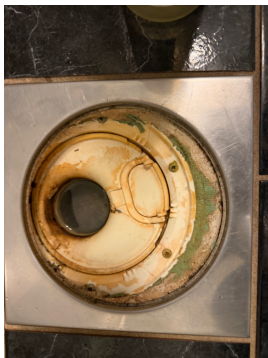
## TG 2 Sluk, membran og tettesjikt

TG2 settes på bakgrunn av alder, manglende dokumentasjon og økt risiko for fremtidige fuktrelaterte skader.

- Det er viktig å merke seg at levetiden til en membran varierer basert på kvalitet, installasjon og bruk. Eldre membraner kan bli sprø og sprekke opp, noe som fører til at de mister sin vanntettende funksjon. Dette kan resultere i vannlekkasjer gjennom vegger og gulv og fuktskader.

Dokumentasjon må innhentes.

Det anbefales jevnlig kontroll av våtrommet, spesielt med tanke på tegn til fukt, lekkasjer og lukt. Ved fremtidig oppgradering bør utførelse dokumenteres i henhold til gjeldende krav.

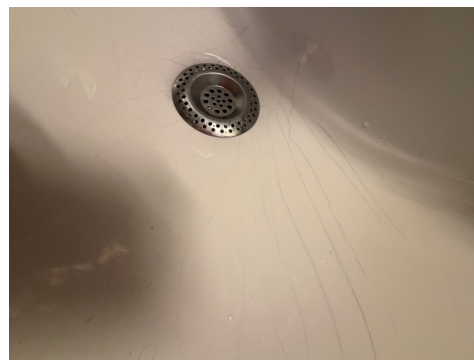
### TG 2 Sanitærutstyr og innredning

- Det er påvist riss/sprekker i utstyr på våtrommet.
- Det er påvist skader på innredning.

Det er også registrert sprekker i emalje på sanitærutstyr/innredning. Slike sprekker kan over tid medføre økt risiko for fuktopptak, videre materialnedbrytning og hygieniske utfordringer. Det er ikke registrert lekkasjer eller funksjonssvikt ved befaring.

Forholdet vurderes som et vedlikeholds- og slitasjerelatert avvik og gis tilstandsgrad TG2.

- Lokal utbedring må utføres.

Tiltak vurderes som kosmetiske og er ikke nødvendige for funksjon. Det anbefales utbedring ved reparasjon eller utskifting av skadet baderomsinnredning.

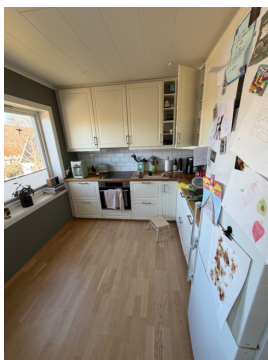
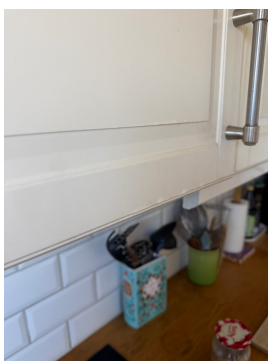
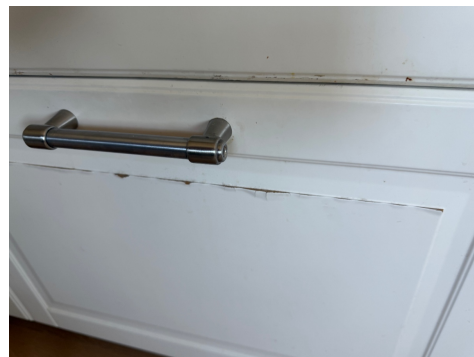
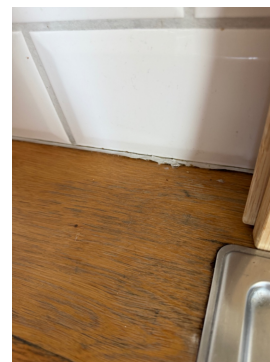
- Det er påvist skader på overflater/kjøkkeninnredning utover normal slitasjegrad.

- Påviste skader må utbedres.
- Det må påregnes lokal utbedring/utskifting.

Det anbefales normalt vedlikehold av overflater og kontroll av hengsler, skinner og beslag. Oppgradering eller utskifting av kjøkkeninnredning må påregnes på sikt som følge av alder og slitasje.
