# Tilstandsrapport

Risikovurdering for Anticimex boligselgerforsikring

Kvittingsvegen 1001  
5650 TYSSE  
Gnr./Bnr.: 31/63  
Samnanger kommune

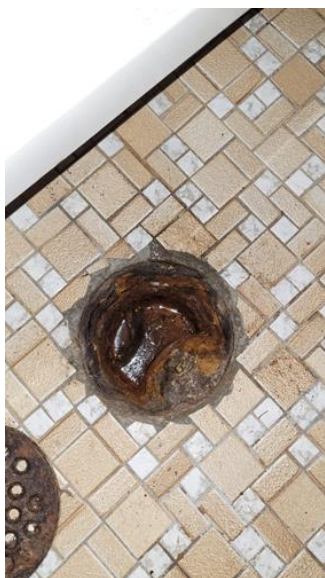
Våtrom - [Sluk bad.]

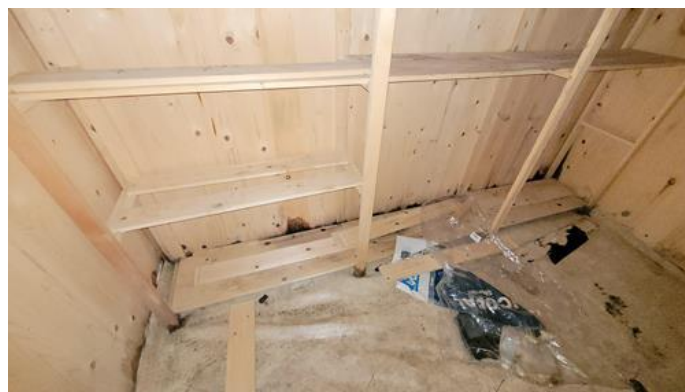
| | TG 3 | Helhetsvurdering | <p>Det er valgt å vurdere bygningsdelene med en samlet helhetsvurdering basert på slitasegrad, tilstand, konstruksjonstype og risiko. Hovedmomenter for helhetsvurderingen er:</p> <p>Synlige fuktmerker/muggsopp observeres på vegg og himling. Det registreres lukter som vurderes å være en indikasjon på fuktproblematikk. Det ble målt betydelig høyt fukttinnhold i vegg og himling (piggmåling: 25,1 vektprosent). Det vurderes derfor at konstruksjonen med høy sannsynlighet har en pågående fuktskade som krever strakstiltak. Målingen gir kun et øyeblikksbilde av forholdene og kan for eksempel endre seg med årstider, fukt- og temperaturforhold. Skjulte eller bakenforliggende skader er høyst sannsynlig oppstått. Årsakene til fuktproblematikk er som regel sammensatte og eksakt årsak er ikke kjent.</p> <p>Basert på alle ovennevnte opplysninger bør det gjennomføres ytterligere undersøkelser av fagkyndige for å kartlegge eksakt tilstand, årsakssammenhenger og hvilke tiltak som eventuelt skulle være nødvendig. Underliggende sjablongmessig prisanslag gjelder for videre undersøkelser av fagkyndig. Sjablongmessig prisanslag: kr 0 - 10 000</p> |

[Spesialrom (badstue, kjølerom, svømmebasseng etc).  
OBS! Bygningsfysikk.] - [Synlige fuktskader i overgang  
gulv/vegg.]

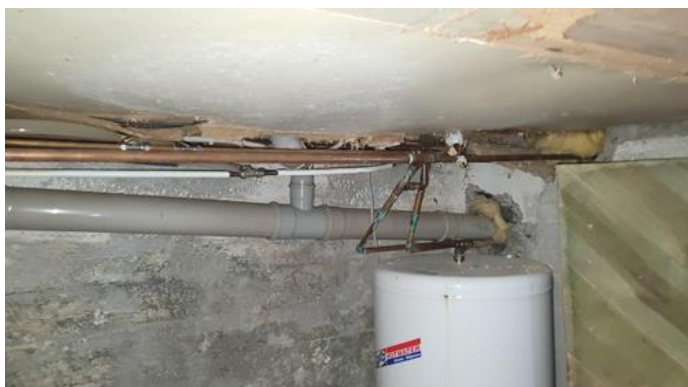
| <b>TG 2</b> | <div><div>Varmtvannsbereder<br/>(Sjekkpunkter utover det som er inkludert i andre rom)</div><div>Vannrør (Sjekkpunkter utover det som er inkludert i andre rom)</div><div>Avløpsrør. (Sjekkpunkter utover det som er inkludert i andre rom)</div></div> | <div><div>Varmtvannsbereder er vurdert til å ha en alder som tilsier at restlevetiden er usikker. TG2 er valgt på grunn av alder. Tiltak er å holde berederen under jevnlig oppsyn.</div><div>Varmtvannsbereder er plassert i rom uten sluk/overløp eller annen sikring mot fuktskader (f.eks automatisk vannstopper). Konsekvens kan være at det oppstår fuktskader hvis lekkasje fra varmtvannsbereder skulle oppstå. Tiltak anbefales.</div><div>Vannrør av kobber er vurdert til å ha en alder og tilstand som tilsier at levetiden er passert. Symptomer på elde og svekket funksjon er registrert. Ytterligere undersøkelser anbefales slik at tilstanden kan kartlegges og nødvendige tiltak kan iverksettes.</div><div>Avløpsrør er vurdert til å ha en alder som tilsier at anbefalt brukstid er passert. På bakgrunn av alderen er det grunn til å varsle om risiko for skjulte avvik, svekket funksjon, usikker restlevetid eller lignende forhold som utvikles over tid.</div><div>TG ikke undersøkt:<br/>Skjulte avløpsrør er av ukjent type og tilstanden er ikke kjent. Bygningsdelen er ikke tilgjengelig for undersøkelser. Ukjent alder tilsier at bygningsdelenes forventede gjenværende levetid også er ukjent. Ytterligere undersøkelser anbefales.</div></div> |

*Tekniske anlegg, VVS anlegg (Sjekkpunkter utover det som er inkludert i andre rom) - [Røropplegg kjeller.]*

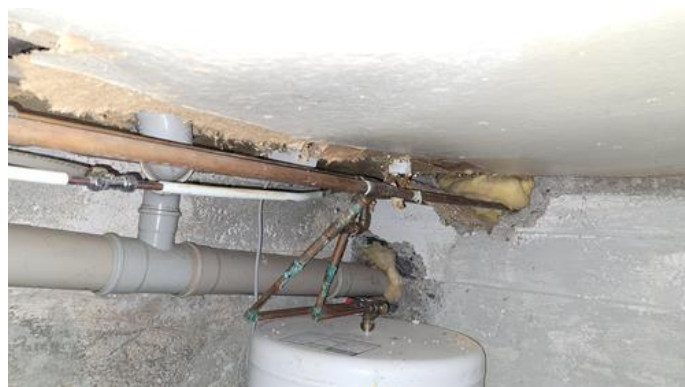
*Tekniske anlegg, VVS anlegg (Sjekkpunkter utover det som er inkludert i andre rom) - [Rørøpplagg kjeller.]*

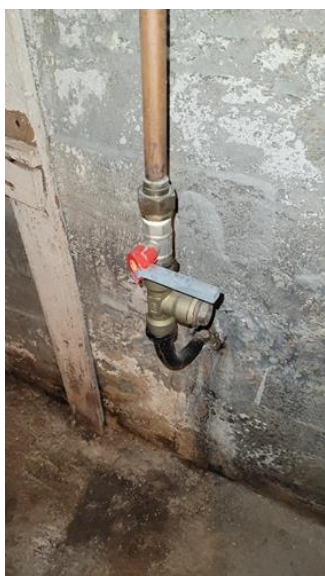
*Tekniske anlegg, VVS anlegg (Sjekkpunkter utover det som*

er inkludert i andre rom) - [Stoppekran kjeller.]

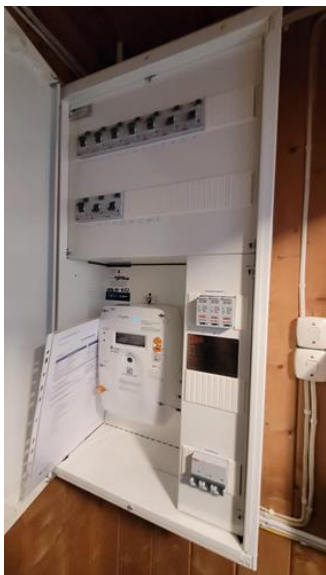
Elektrisk anlegg - [Sikringsskap.]

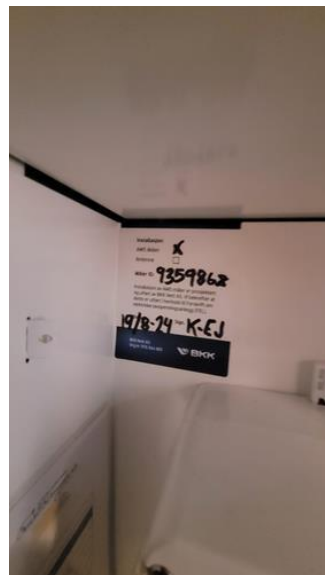
Elektrisk anlegg - [Samsvarserklæring AMS-måler.]

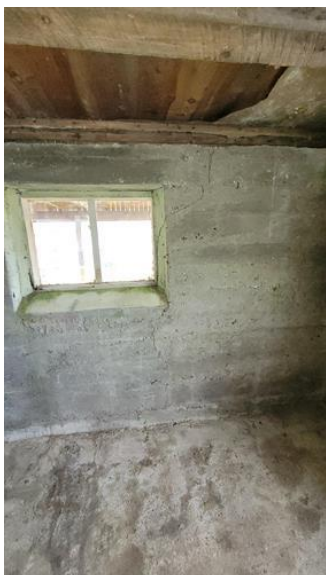
Kjelleren har synlige betong/murvegger under bakkenivå. Hulltaking er ikke utført med bakgrunn i at gjeldende vegg/grunnmur er av mur/betong. Avleiring av salt/kalkutslag observeres på grunnmur/gulv mot grunn (dette vurderes å være et resultat av fuktvandringer i konstruksjonen). Synlige symptomer på fuktproblematikk (fuktmerker/insekter som trives i fuktige miljøer) er registrert. Det ble ikke påvist synlige skadesymptomer av større betydning, men det ble målt forhøyet fuktinnhold i bjelkelag (piggmåling: 20,3 vektprosent). Målingen gir kun et øyeblikksbilde av forholdene og kan for eksempel endre seg med årstider, fukt- og temperaturforhold. Eksakt årsak er ikke kjent, men svakheter med dreneringen og dårlig ventilasjon vurderes til å være en medvirkende årsak. Det gjøres oppmerksom på at en komplett undersøkelse og kartlegging av tilstanden til konstruksjonene ikke er mulig uten større inngrep. Erfaringsmessig er konstruksjoner under bakkenivå en risikokonstruksjon som er skadeutsatt.

Rom under terreng (kjeller, underetasje, sokkeletasje) -  
[Spekk i yttervegg.]

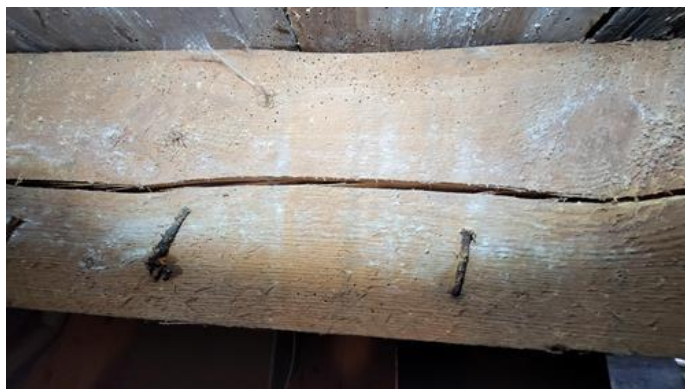
Rom under terreng (kjeller, underetasje, sokkeletasje) -  
[Spor etter treskadeinsekter.]

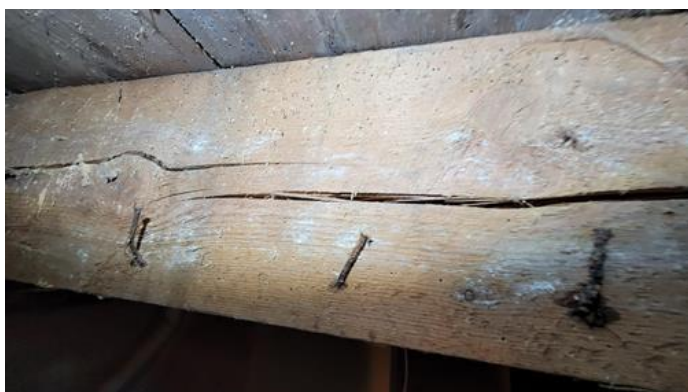
Rom under terreng (kjeller, underetasje, sokkeletasje) -

*[Spor etter treskadeinsekter.]*

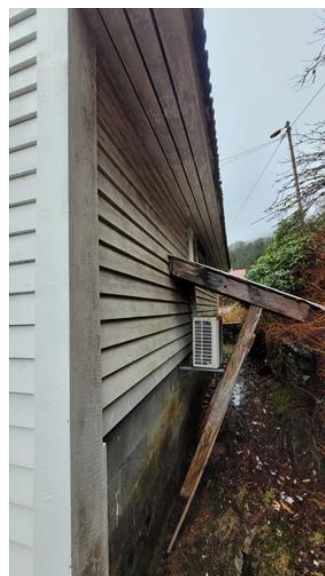
Overflatebehandlingen viser symptomer på falming, slitasje og elde. Algevekster observeres på enkelte sider av bygningens fasade, noe som kan tyde på at overflaten har et forhøyet fuktnivå. Bygningens ytterkledning/fasader har enkelte råteskader, og det vurderes at andre deler av bygningsdelen kan utvikle lignende svekkelser i nær fremtid hvis ikke tiltak iverksettes. Vindusomramminger har stedvise symptomer på slitasje og elde, selv om det ikke ble observert tegn på større råteskader. Vannbord har stedvise symptomer på slitasje og elde, og det ble observert enkelte råteskader, med den risiko dette innebærer. Det gjøres oppmerksom på at en komplett undersøkelse av fasadene krever stillas og/eller andre sikkerhetsmessige forutsetninger som ikke lå til grunn.

Utvendig - [Slitasjepreg kledning.]

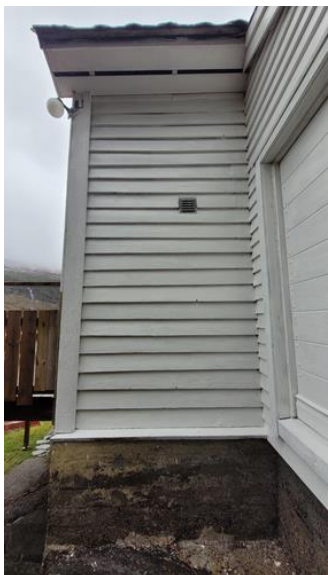
*Utvendig - [Slitasjepreg kledning.]*

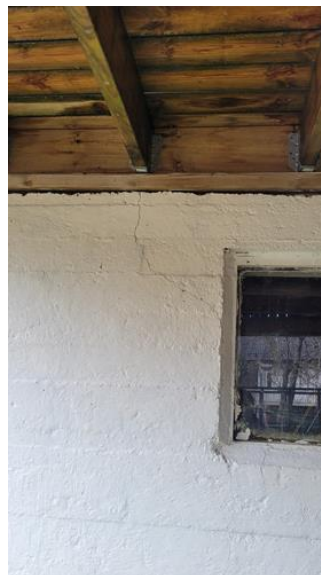
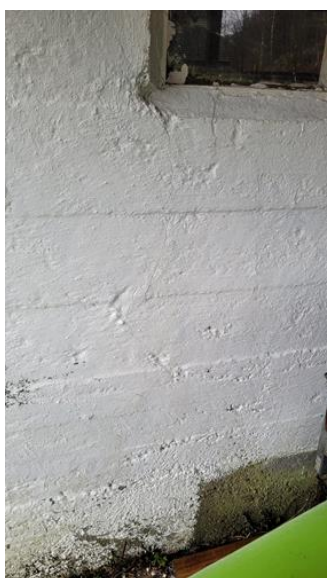
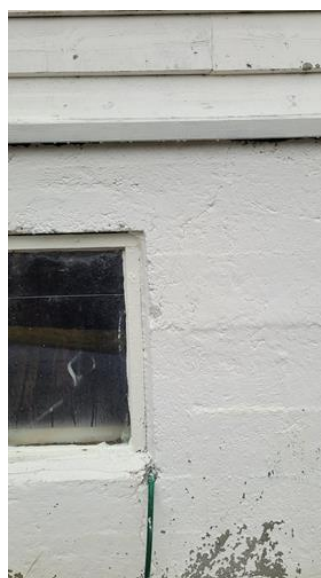
| TG 2 | Grunnmur | <p>Det registreres sprekker i grunnmur på fasade mot øst i kjeller. Setninger kan ikke utelukkes. Det er ikke kjent om forholdet er under utvikling eller om situasjonen er stabilisert. Ytterligere undersøkelser og tiltak anbefales.</p> <p>Det registreres riss/sprekker på fasade mot sør grunnmur ved. Eksakt årsak er ikke kjent. Krever oppfølging med jevnlig ettersyn.</p> <p>TG ikke undersøkt:<br/>Deler av grunnmuren er ikke tilgjengelig for undersøkelser på grunn av bygningsdeler/terreng som er plassert mot grunnmuren. Ytterligere undersøkelser anbefales.</p> |

*Utvendig - [Sprekk i grunnmur.]*

*Utvendig - [Sprekk/riss i grunnmur.]*

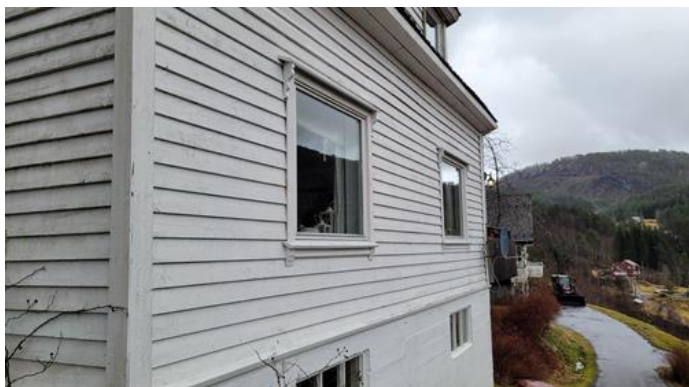
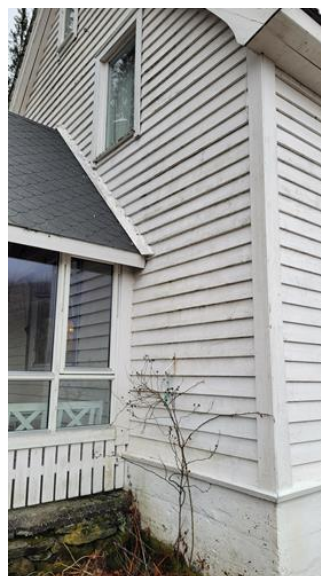
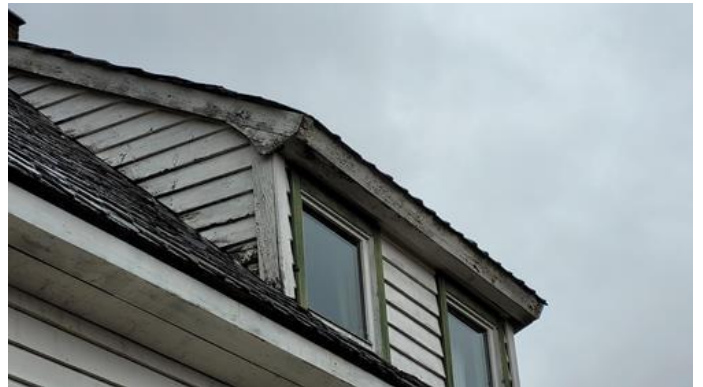
*Utvendig - [Slitasjetegn kledning.]*

*Utvendig - [Slitasjetegn på kledning.]*

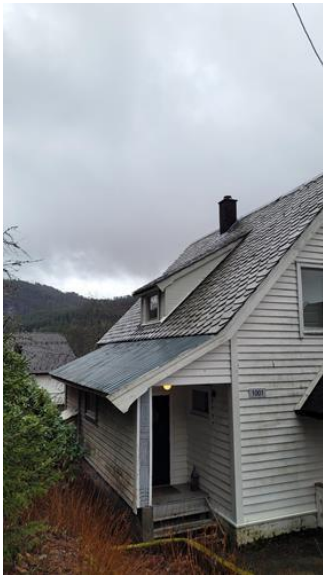
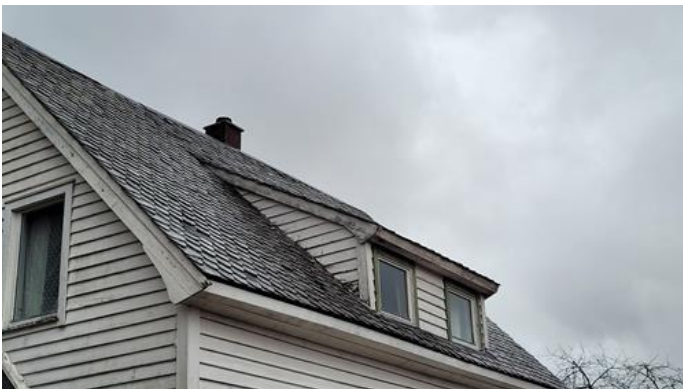
| TG 3 | Helhetsvurdering | <p>Det er valgt å vurdere yttertaket (og tilhørende bygningsdeler) med en samlet helhetsvurdering. Følgende hovedmomenter er lagt til grunn for vurderingen:</p> <p>Yttertaket ble kun vurdert fra bakkenivå grunnet sikkerhetsmessige forhold. Vurderingen er derfor i hovedsak basert på informasjon om yttertakets alder og eventuelle observasjoner gjort fra innsiden, med den begrensning dette innebærer. På bakgrunn av bygningsdelenes alder er det grunn til å varsle om risiko for skader, svekket funksjon eller lignende forhold som utvikles over tid. Det ble registrert tegn til slitasje og elde på de deler av taket som lot seg visuelt besiktige. Det registreres enkelte knekte takstein. Takkonstruksjonen er stedvis lukket, og det er ikke kjent hvordan oppbyggingen er utført med den risiko dette innebærer. Takkonstruksjonen viser tegn til skjevheter og svanker, noe som kan tyde på underdimensjonerings eller feil utførelse. Skorstein (med tilhørende komponenter) og andre takgjennomføringer er ikke undersøkt på grunn av at det ikke var tilkomst, med den risiko dette innebærer. Snøfangerutstyr er ikke etablert. Takrenner og nedløp er ikke etablert. Det gjøres oppmerksom på at en komplett undersøkelse av yttertaket krever stillas og/eller andre sikkerhetsmessige forutsetninger som ikke var til stede på befaringsdagen.</p> <p>Det gjøres oppmerksom på at en komplett undersøkelse av yttertaket krever stillas og/eller andre sikkerhetsmessige forutsetninger som ikke var til stede på befaringsdagen. Basert på alle ovennevnte forhold bør det gjennomføres ytterligere undersøkelser for å kartlegge eksakt tilstand og hvilke tiltak som eventuelt skulle være nødvendig. Restlevetiden på de forskjellige bygningsdelene er ikke kjent. Underliggende sjablongmessig prisanslag gjelder skifting av tak. Sjablongmessig prisanslag: kr over 300 000</p> |

*Utvendig - [Oversiktsbilde tak.]*

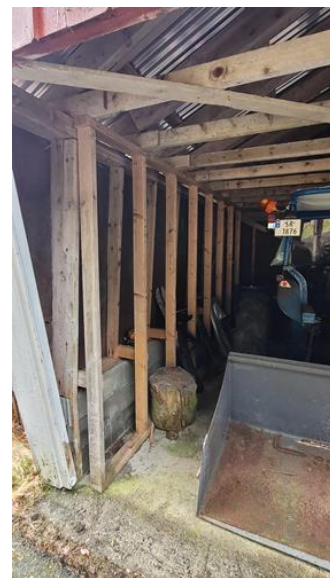
Kledningen har slitt overflatebehandling. Taket er kun inspisert fra bakkenivå. Stedvise skjevheter i grunnmur er observert. Eksakt årsak er ikke kjent. Det er gjort tiltak for å forhindre ytterligere skader, om dette er tilstrekkelig for å stoppe utviklingen er ikke kjent. Om garasjen skal brukes som normalt, må det påregnes tiltak for å utbedre skaden. Ytterligere undersøkelser anbefales slik at tilstanden kan kartlegges og nødvendige tiltak kan iverksettes.

*Utvendig - [Det er satt opp provisorisk vegg ved yttervegg for å forhindre utglidning.]*

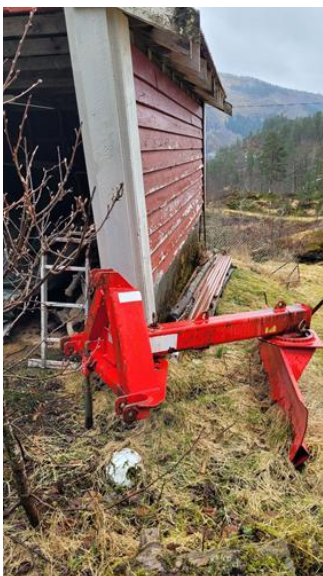
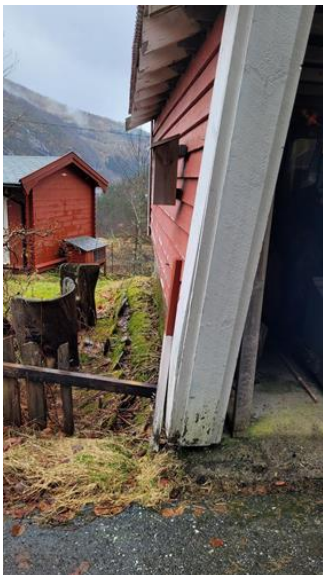
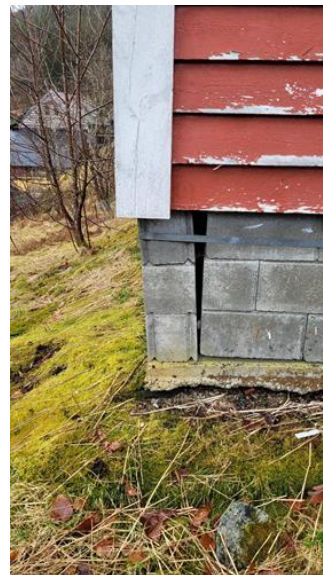
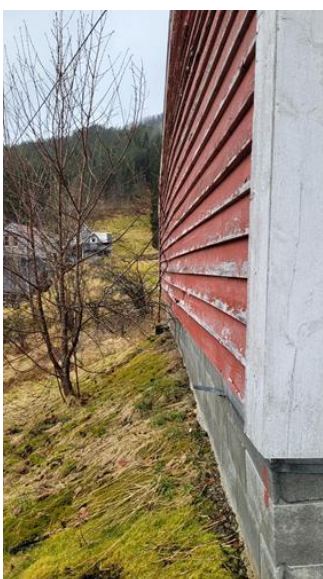
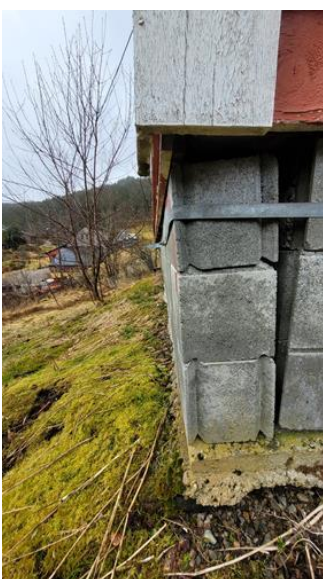
*Utvendig - [Skjevheter grunnmur garasje.]*

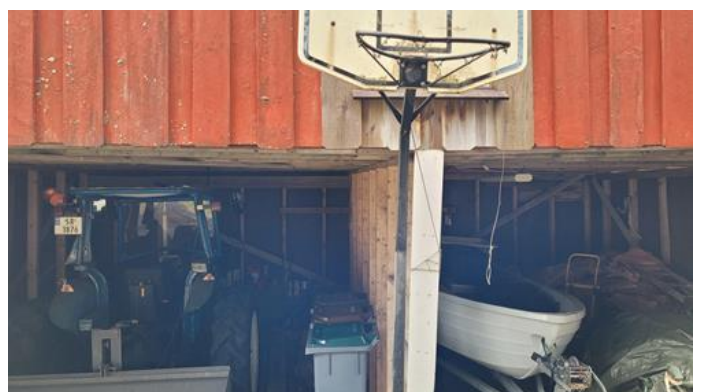
*Utvendig - [Svanker i bjelker.]*

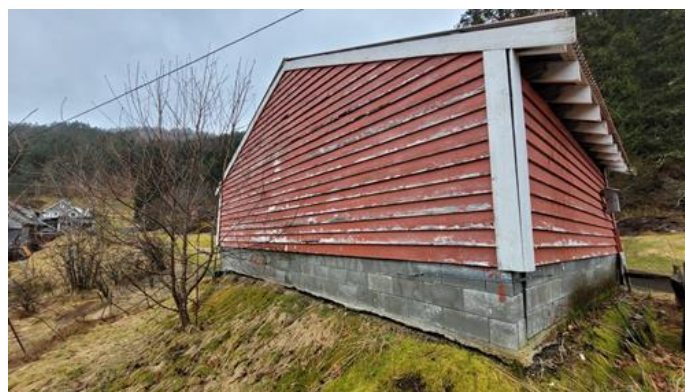
*Utvendig - [Slitasje på yttervegg.]*

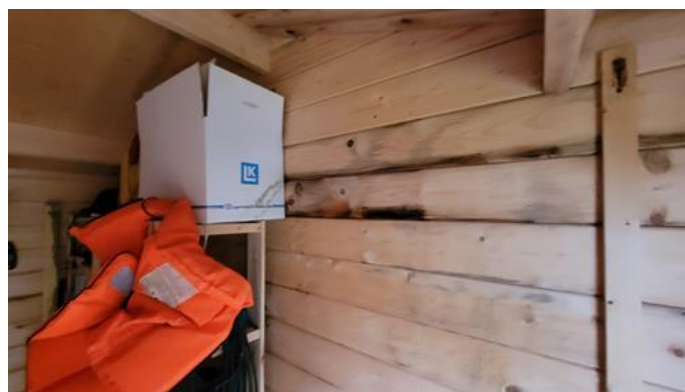
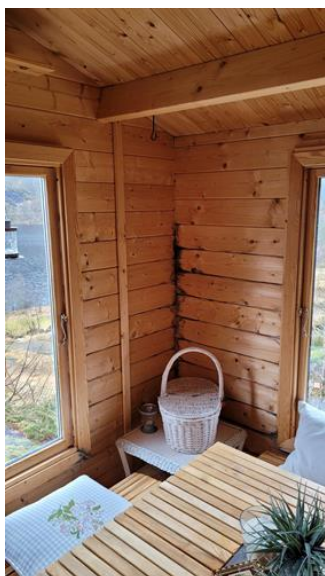
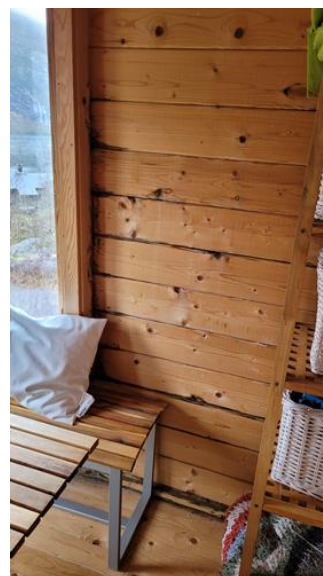
Yttervegger har slitt overflatebehandling og stedvise fuktskader på innvendig vegg er observert. Taket er kun inspisert fra bakkenivå. Ytterdøren har utvendig slitasje og tegn til fuktoppsug i terskel og dørbord. Det bør påregnes kostnader for utbedringer/utskiftninger i fremtiden.

*Utvendig - [Fuktskade frittstående uthus.]*
