# Tilstandsrapport

Boligbygg med flere boenheter

Carl Konows gate 18, 5162 LAKSEVÅG

Befaringsdato: 21.10.2025

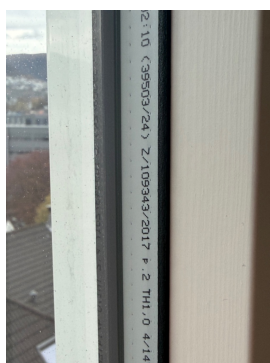
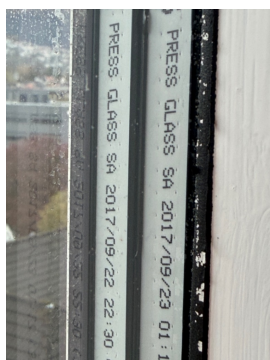
### TG 1 Vinduer

Bygningen har aluminiumsvinduer med 2-lags og 3-lags glass.  
Vinduer produsert i 2013 og 2017.

Det er noe merker og bruksslitasje.

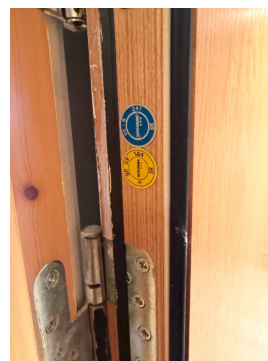
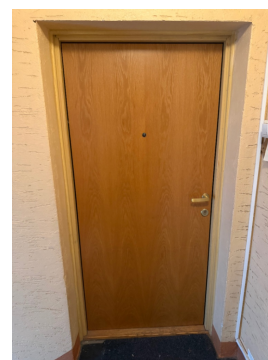
### TG 2 Dører

Bygningen har teak hovedytterdør.

TG 2 er gitt på grunn av alder iht. forventet levetid og normal bruksslitasje.

- Tredører har levetid på 20-40 år  
Det er ikke behov for utbedringstiltak.

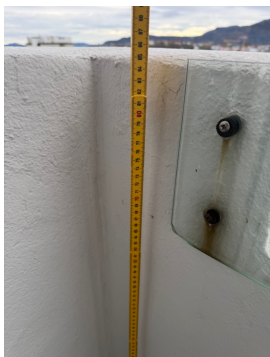
### TG 2 Balkonger, terrasser og rom under balkonger

Balkong i betongkonstruksjon, med adkomst fra stue, ca. 2,4 m<sup>2</sup>.  
Rekkverkshøyden er målt til 86 cm.

- Rekkverket er for lavt i forhold til dagens krav til rekkverkshøyder.

TG 2 er gitt på grunn av alder i forhold til forventet levetid.  
Dagens krav til rekkverk

Høyde på rekkverk ved balkonger, tribuner, passasjer og lignende skal være minimum 1 meter.

- Det er ikke krav om utbedring av rekkverkshøyde opp til dagens forskriftskrav.

Det er ikke behov for tiltak.

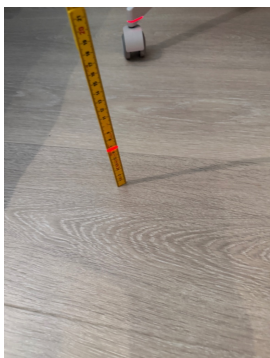
### ! TG 2 Etasjeskille/gulv mot grunn

Etasjeskiller er av betongdekke.

Det er målt ca 11 mm høydeforskjell på gulv i hovedetg over en lengde på ca 2 m.

- Målt høydeforskjell på mellom 10 - 20 mm innenfor en lengde på 2 meter. Tilstandsgrad 2 gis med bakgrunn i standardens krav til godkjente måleavvik.

- For å få tilstandsgrad 0 eller 1 må høydeforskjeller rettes opp. Det vil imidlertid sjelden være økonomisk rasjonelt som et enkeltstående tiltak i en bolig som dette. Dersom boligen en gang skal renoveres, kan man vurdere slike tiltak.

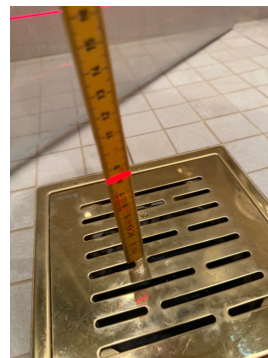
Nevnte forhold medfører økt risiko for lekkasjer som kan føre til fuktproblematikk i konstruksjonen.

- Det er mulighet for at det kan forekomme vannlekkasje på våtrommet hvor vann ikke vil gå til sluk.

Gulvet utenfor dusjsonen har tilnærmet flatt nivå uten fall mot sluk. Dette medfører at eventuelt vann som kommer utenfor dusjsonen ikke naturlig ledes til sluk, noe som kan medføre risiko for fuktskader om vann blir liggende over tid.

- Eventuelt lekkasjevann fra utstyr utenfor dusjsone vil ikke ha en naturlig vei til sluket. Dette kan føre til at vann samler seg på gulvet og potensielt renner ut av rommet eller trenger inn i konstruksjonen.

Slukene bør jevnlig inspiseres og rengjøres.

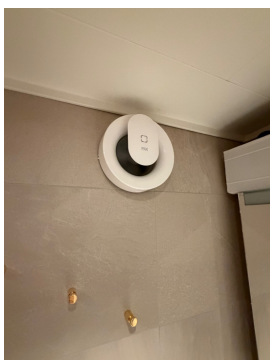
### ! TG 2 Ventilasjon

- Det bør etableres tilfredsstillende tilluft til våtrom f.eks. luftespalte ved dør e.l.
- Over tid kan manglende tilluftsventilering resultere i mugg- og soppdannelse, spesielt på steder som ikke får god nok luftgjennomstrømning.

Luftespalten bør økes for å sikre tilfredsstillende luftutskiftning i rommet, eventuelt vurderes annen ventilasjonsløsning.

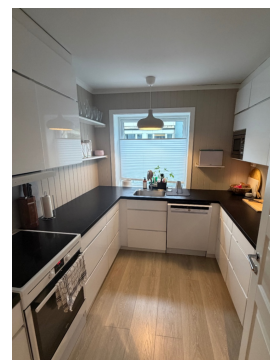
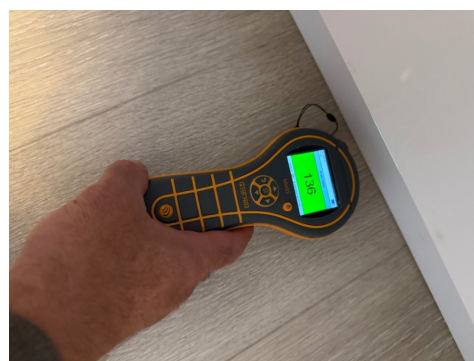
### ! TG IU Tilliggende konstruksjoner våtrom

Hulltaking for måling av fukt er ikke utført da badet er nyere enn 5 år, og dokumentasjon på utførelse av badet foreligger.

Fuktindikator er istedenfor benyttet på gulv- og veggoverflater i tilstøtende rom og det er ikke påvist indikasjoner på fukt utover normale verdier.

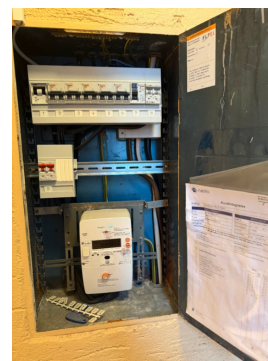
### ! TG 2 Elektrisk anlegg

Anlegget er eldre enn 10 år og kan ha avvik, og det må derfor påregnes at det er behov for utbedring og vedlikehold.
