# Tilstandsrapport

📍 Bjørnavegen 137, 5208 OS

# gnr. 45, bnr. 133

Oppdragsnr.: 13739-3523

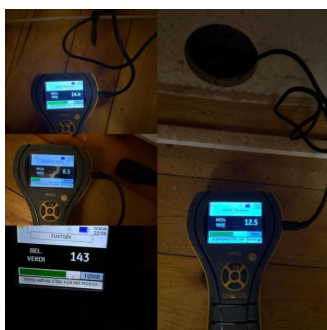
Det er utført overflate søk med fuktindikator på vegger, stikktakninger i tregulv samt tatt ett hull i vegg.

Det gjøres allikevel oppmerksomt på at rom under/mot terreng er en utsatt konstruksjon, med hensyn til fukt- og kondensproblemer. Det ble som nevnt ikke registrert unormale fuktverdier men, dette ikke er en garanti for at det ikke kan være skader andre plasser i vegger/gulv. Andre forhold kan også registreres om konstruksjonen åpnes i sin helhet.

Konstruksjonen er iht. Eldre byggeforskrifter/byggeskikk og vil da naturligvis ikke tilfredsstille dagens krav/standard. Ifbm. Evt. Rehabilitering/oppussing så vil det være naturlig å oppgradere rom under terreng.

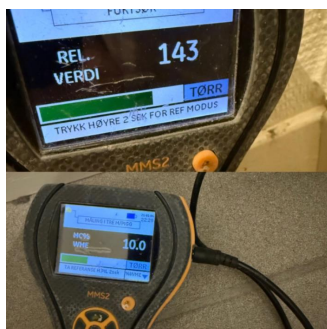
Hulltaking er foretatt fra vaskerom, men vegg bak panel er av betong, dermed ikke mulig å utføre fuktmåling.

Det er derfor utført enkle overflatesøk i fra hall m/trapp, da ikke registrert fuktighet, men merk at det ikke kan utelukkes andre forhold inne i vegg.
