# Tilstandsrapport

levert av Anticimex AS

Orreveien 5C  
0789 OSLO  
Gnr./Bnr.: 33/2938  
Seksjonsnr. : 4  
Oslo kommune

Leilighet i firemannsbolig.  
Bruksareal: 116 m<sup>2</sup>

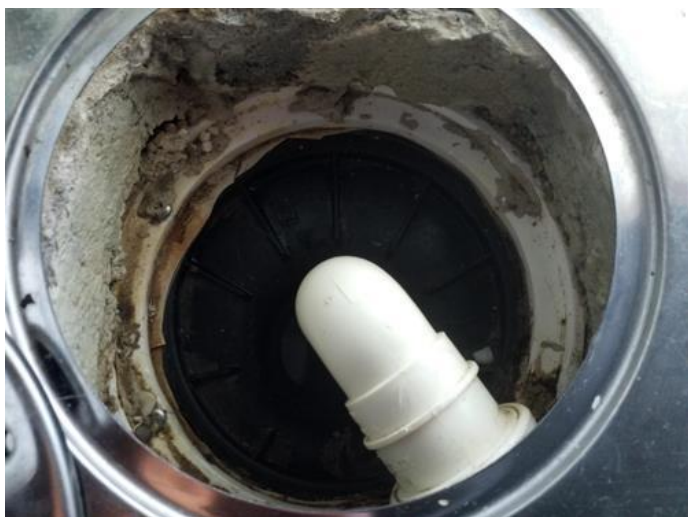
| | | Membran, tettesjikt og overgang til sluk. | Tettesjiktet har en alder som tilsier at restlevetiden er usikker. Rommets lekkasjesikkerhet kan derfor ikke verifiseres, eventuelt bør nytt tettesjikt etableres. |

Membran, tettesjikt og overgang til sluk. - [Sluk i baderom under badekar. ]

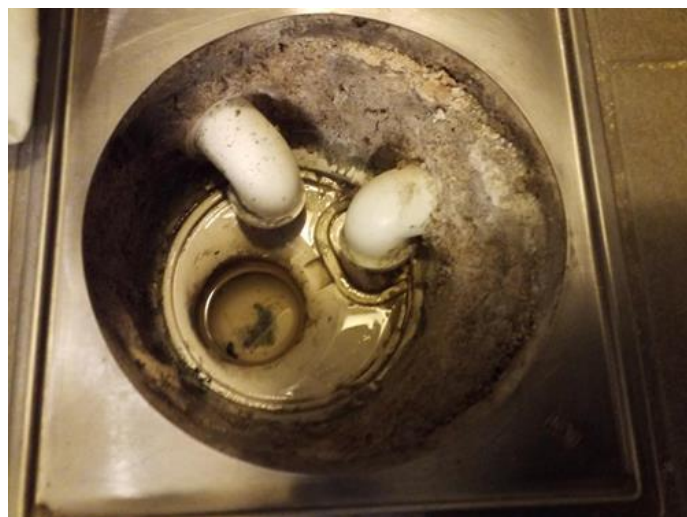
Kommentar - [Sluk i vaskerom. ]

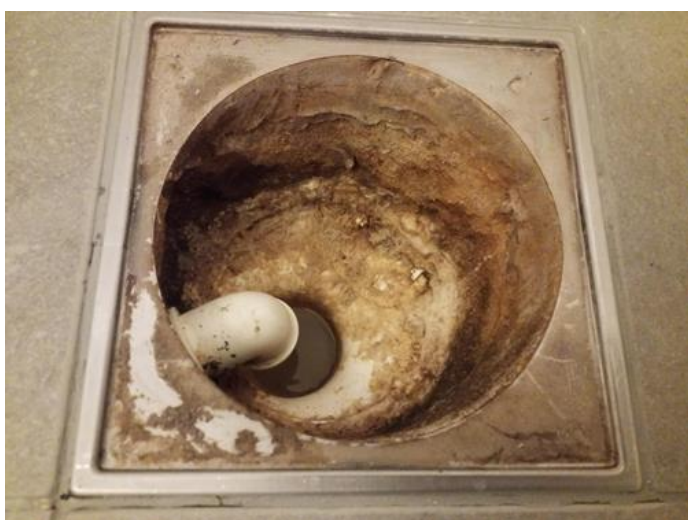
| TG 2 | Membran, tettesjikt og overgang til sluk. | Tettesjiktet har en alder som tilsier at restlevetiden er usikker. Rommets lekkasjesikkerhet kan derfor ikke verifiseres, eventuelt bør nytt tettesjikt etableres. |

Membran, tettesjikt og overgang til sluk. - [Sluk i dusjsone. ]

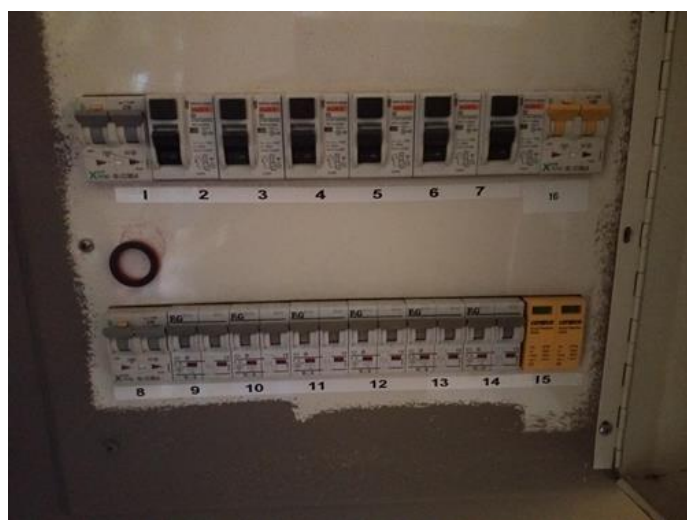
Det er ikke fremlagt dokumentasjon på de deler av det elektriske anlegget som er montert før 1999. Det er gjennomført en forenklet vurdering av det elektriske anlegget, uten at det er registrert åpenbare avvik. Med bakgrunn i at det ikke har vært utført el-tilsyn/utvidet el-kontroll av boligen i løpet av de siste fem år, anbefales det på et generelt grunnlag at dette gjennomføres.

Elektrisk anlegg - [Sikringskap. ]
