# Tilstandsrapport

Rekkehus

Vardesvingen 46 C, 5141 FYLLINGSDALEN

Befaringsdato: 30.06.2026

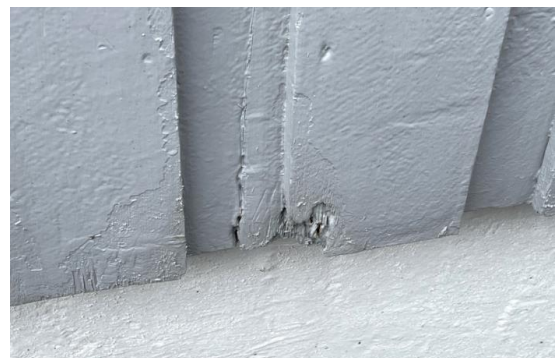
**Vurdering av avvik:**  
• Det er påvist spredte råteskader i bordkledningen.

Råte i enkelte kledningsbord

**Konsekvens/tiltak**  
• Råteskadet trekledning må skiftes ut.  
• Andre tiltak:

Utskiftning av kledning må påregnes i de nærmeste årene.

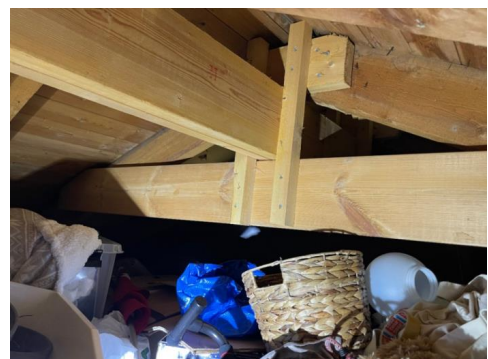
**Beskrivelse**  
Saltak oppført i sperrekonstruksjon. Ark mot øst. Deler av takkonstruksjon var kun mulig å se fra luke ved trapp til loftsetasje. Det var mye lagrede gjenstander og trange forhold. Inspeksjon er derfor i all hovedsak foretatt fra lukeområdet.

Trange forhold og lagrede gjenstander

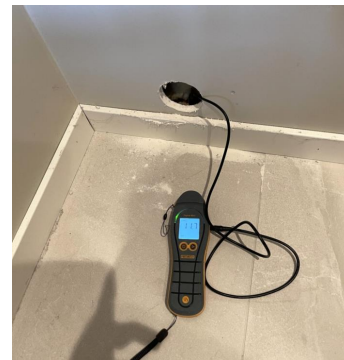
Gang, bad og vaskerom i underetasje grenser i øst mot grunnmur under terreng. Hulltaking ble foretatt i gang. Her er det støpt gulv som er belagt med fliser. På innsiden av grunnmur er det isolert stenderverk som er kledd på innsiden med malte gipsplater. Fuktkvotemåling (vekt%) i konstruksjonen ble målt til 11, 7 i bunnsvill og 14,7 i gipsplate. Begge målinger er innenfor akseptabelt nivå.

Fuktmåling i bunnsvill

Fuktmåling i gipsplate

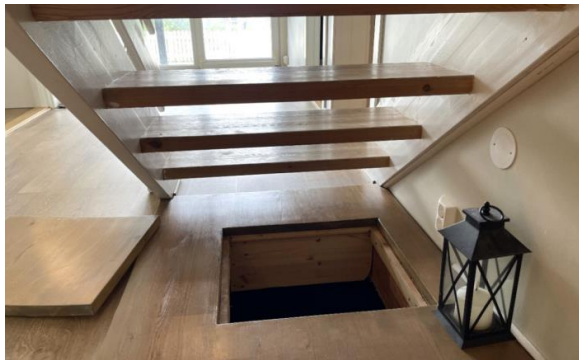
Inspeksjon av krypkjeller er pga. trang tilkomst i all hovedsak foretatt fra lukeområdet. Det kunne fra luke registreres litt spor etter fukt på gulv, men det kunne ikke sees råteskader eller andre skader på tilgjengelige trekonstruksjoner.

Trang tilkomst i gulvluke under trapp

- Vær oppmerksom på denne risikoen, overvåk tilstanden og undersøk dette nærmere, helst med hjelp av en fagkyndig.

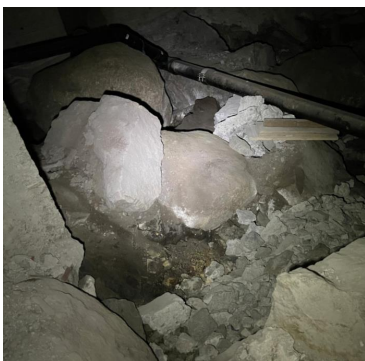
Spor etter fukt på gulv.

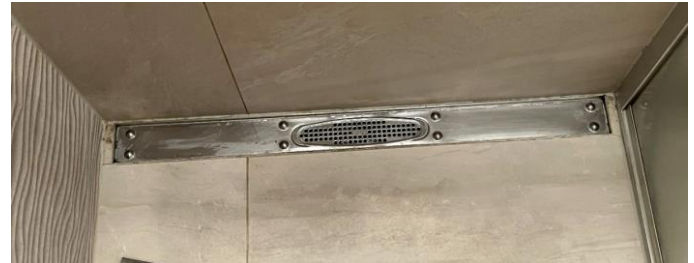
- Det er påvist at noen fliser har bom (hulrom under).
- Det er påvist avvik i krav til høydeforskjell/fall-løsning på våtrommet.

- Selv om bom eller hull lyd ikke alltid er et umiddelbart problem, bør det overvåkes nøye før eventuell utvikling i sprekker i flisfuger e.l. oppstår. Dette må en foreta tiltak for, for å begrense utviklingen.
- Til tross for avviket i fall/høydeforskjell til sluk, vil gulvet fortsatt kunne lede vann mot sluket, men med redusert effektivitet. Dette kan potensielt øke risikoen for vannansamling i enkelte områder av badet.

Slukrenne i dusjsonen

Hull lyd under flis utgjør ingen umiddelbar fare så lenge ikke flisen er fysisk løs, eller at det er sprekker i fuger. Forholdet med manglende fall bør holdes under oppsikt og sluk jevnlig renses. Fallforholdet må utbedres ved neste rehabilitering.

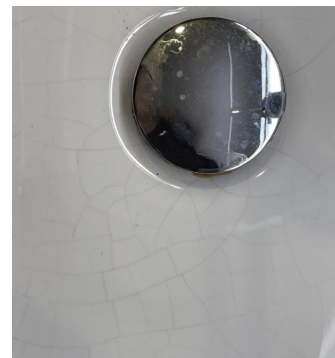
Begynnende krakelering (sprekkdannelse) i servant.

- Riss er vanligvis overfladiske skader i servantens overflate eller glasure. Konsekvensene av riss er hovedsakelig kosmetiske.

Begynnende krakelering

Det ble ikke registrert noe tegn til lekkasje i servanten. Den kan likevel ha fått en svakhet. Forholdet må derfor holdes under oppsikt.

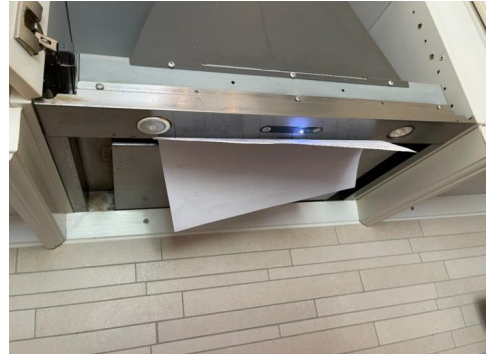
Ventilator bestod papirtesten

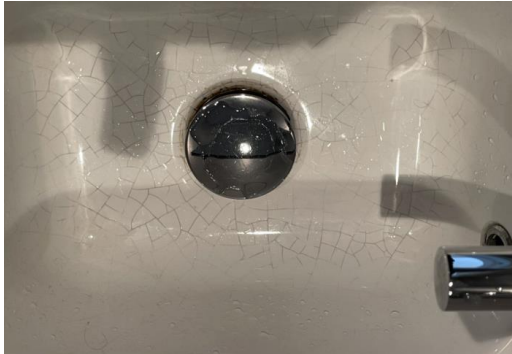
- Det er påvist riss/sprekker/skader i servant.

Krakelering i servant

Det ble ikke registrert noe tegn til lekkasje i servanten. Den kan likevel ha fått en svakhet. Forholdet må derfor holdes under oppsikt.

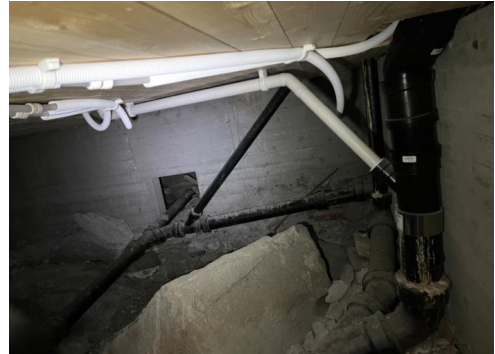
Avløpsrør i plast og støpejern i krypkjeller

- Det er ikke behov for utbedringstiltak siden anlegget fungerer i dag, men ut ifra alder kan skader plutselig oppstå på eldre anlegg.

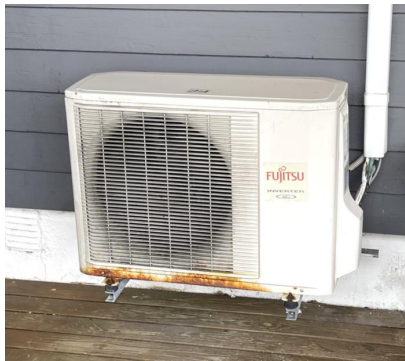
Det er stedvis rust på utedel av varmepumpen som ser ut for å ha passert mye av sin normale levetid. En gjennomsnittlig luft-til-luft varmepumpe har en levetid på 12 til 15 år.

Utedel

Det er vanskelig å si noe eksakt om når varmepumpen må skiftes ettersom den ihht. eier fungerer tilfredsstillende i dag. Fremtidig utskiftning må påregnes.
