# Tilstandsrapport

📍 Fløygaten 17, 5031 BERGEN

# gnr. 167, bnr. 1193

Befaringsdato: 26.11.2025

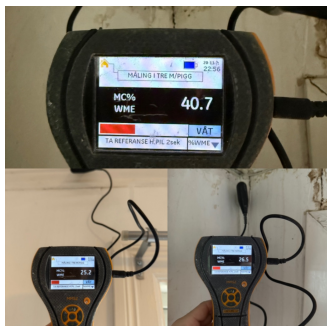
Denne type balkong vil ha større utfordringer med fuktvandring inn i konstruksjonen.  
I underetasje så registreres det rennemerker samt fuktighet i entre og på soverom 1.

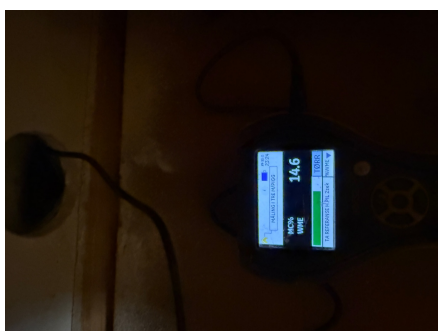
Det gjøres oppmerksomt på at rom under terreng er en utsatt konstruksjon, med hensyn til fukt- og kondensproblemer, da spesielt i eldre boliger. Det ble som nevnt ikke registrert unormale fuktverdier men, dette ikke er en garanti for at det ikke kan være skader andre plasser i vegger.

I kjellerrom registreres det saltutslag samt fuktvandring i mur, men denne del er eldre.

Pr. i dag ikke indikasjoner på at det er behov for umiddelbare tiltak, men en må allikevel være oppmerksom på overnevnte. Ved oppussing så bør det utføres oppgraderinger.
