# Tilstandsrapport

Andelsleilighet

Torgny Segerstedts vei 41, 5143  
FYLLINGSDALEN

Rapportdato: 24.04.2026

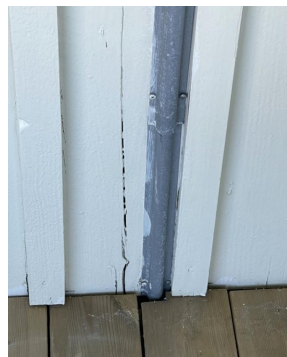
Sprekk i et kledningsbord ved balkong.

Sprukket kledningsbord.

Det sprukne kledningsbordet bør skiftes.

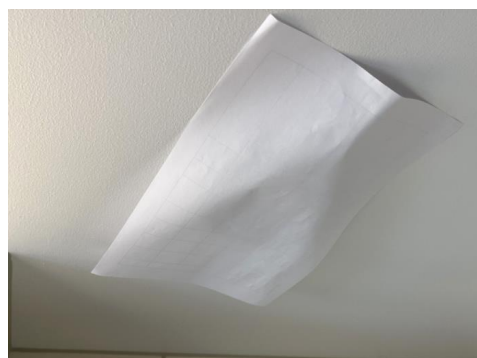
Avtrekksventil bestod papirtesten

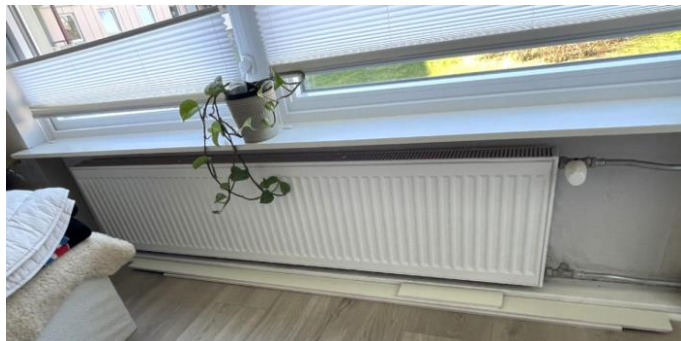
Radiator på stue.
