# Tilstandsrapport

Rekkehus

Kjenndalslia 30, 5225 NESTTUN

# gnr. 43, bnr. 529

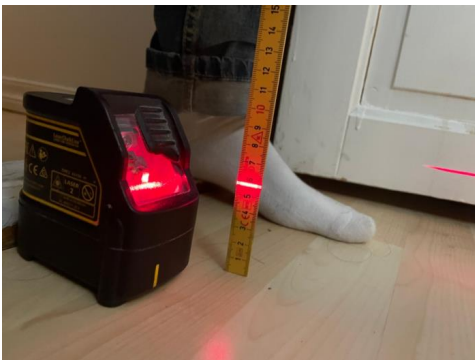
- Det er målt vesentlige planhets- og retningsavvik i alle etasjer. I 2.etg er det målt 52 mm høydeforskjell over 2 meter, og i u.etg. er det målt 30 mm høydeforskjell over ca 3 meter. Eksakt årsak er ikke kjent, men sett i sammenheng med avvik på veggkonstruksjon og dører/vinduer, samt oppsprekking på innvendige veggplater kan det være symptomer på bevegelse i byggegrunn og/eller strukturelle svakheter (sviktende/manglende bærekonstruksjoner).  
Undertegnede har ikke kompetanse til å foreta grunnundersøkelser, og hadde heller ikke byggetegninger og prosjekteringsgrunnlag tilgjengelig ved befaring. Det anbefales derfor nærmere undersøkelser av kvalifisert(e) person(er). Dersom det er bevegelser i byggegrunn og/eller sviktende/manglende bærekonstruksjoner kan det føre til omfattende skader på bygningen. Tiltak knyttet til slike feil/skader kan bli svært kostbare.

Bildet viser måling av høyde på gulv ved laser (2.etg.)

Kostnadsestimat gjelder kun avretting av undergulv da det er skjeve gulv som isolert sett gir TG 3 under dette punktet. Eventuelle andre tiltak knyttet til ovennevnte avvik, samt undersøkelser, er ikke medregnet.

**Kostnadsestimat: 100 000 - 200 000**

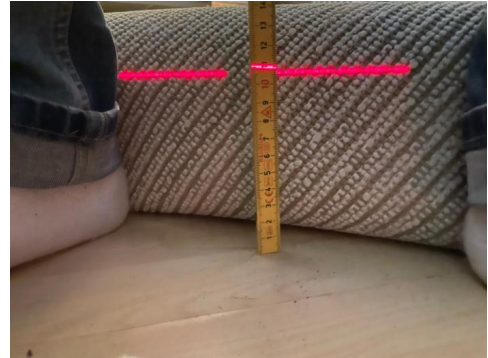
Bildet viser måling av høyde på gulv 2 meter fra laser (2.etg.)

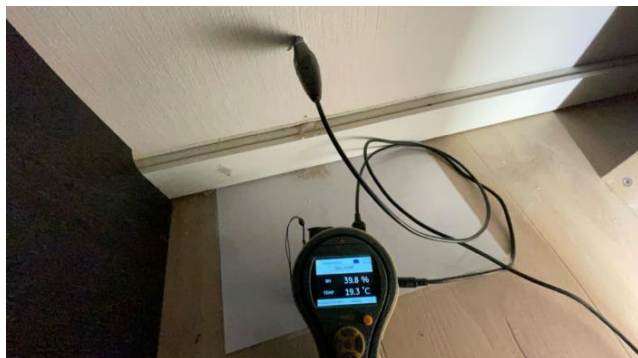
Grunnmuren ligger mot tilfylte masser.  
Utforete kjellervegger i u.etg, dette ansees som risikokonstruksjon.  
Hulltaking er foretatt, uten å påvise unormale forhold.  
Det er målt relativ luftfuktighet (RF) på 39,8 % ved 19,3 °C  
og trefukt på 10,0 vektprosent.

- Ved hulltaking er det registrert at det er brukt dampspærre (plastfolie) i vegg mot grunn. Dette er en oppbygging som var vanlig på 1980- og 1990-tallet. Bruk av dampspærre i konstruksjoner under terreng kan være uheldig, da fukttransport ofte skjer fra grunnen og innover. En dampspærre på varm side kan hindre uttørking av konstruksjonen og medføre økt risiko for oppfukning, kondens og fuktskader. Overvåk konstruksjonen jevnlig for å se utvikling over tid, og eventuelt foreta tiltak for å unngå fuktskader.

Bildet viser måling av luftfuktighet (RF)

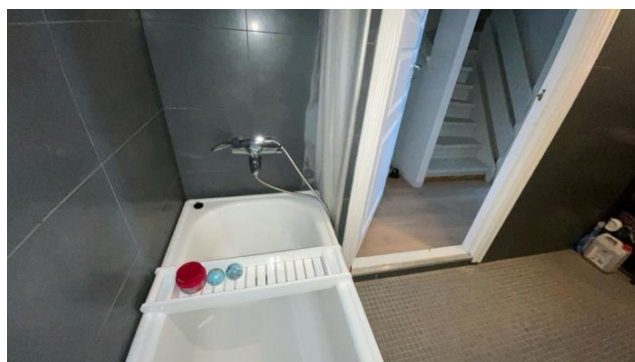
- Det er dør med ikke fuktbestandige materialer i våtsonen (ved dusj/badekar), løsningen eller byggematerialet er uegnet. Dette har ført til oppsvelling av dørkarm. Uegnede materialer må fuktbeskyttes/utskiftes.

Bildet viser dør i våtzone.

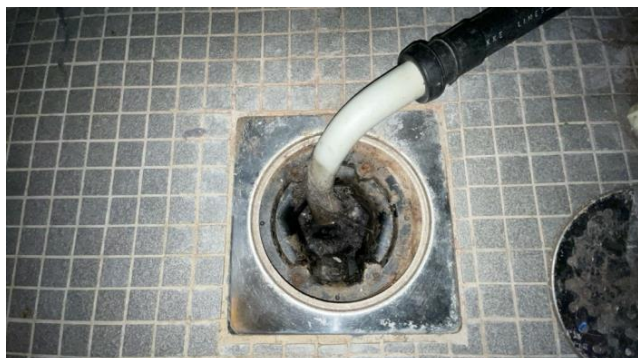
- Det er påvist avvik i fallforhold til sluk i forhold til krav i forskrift på byggetidspunktet. Lokalt fall i dusj, øvrige deler av gulvet er tilnærmet flatt, stedvis motfall. Høy terskel, ikke risiko for at vann renner ut av rommet. Et bad med manglende/reduert fall til sluk blir mindre funksjonelt og sikkert for brukeren. Dette kan medføre stående vann på gulvet, vann som ikke ledes effektivt til sluket og redusert sklisikkerhet på gulvet. Vær ekstra oppmerksom ved bruk. Dersom avviket skal lukkes må gulv bygges på nytt med riktig fall. Dette vil i mange tilfeller bety at vegger også må bygges på nytt for å sikre en fagmessig overgang i tettesjikt mellom gulv og vegg. Det vil imidlertid sjelden være økonomisk rasjonelt som et enkeltstående tiltak. Ved en eventuell renovering, påse at badet bygges med riktig fall til sluk.

Bildet viser sluk.
