# Tilstandsrapport

Boligbygg med flere boenheter

Munkerudstubben 7 G, 1165 OSLO

# gnr. 181, bnr. 1177, snr. 7

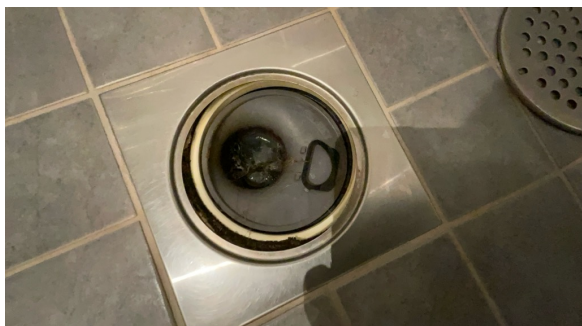
Levetid | Banemembran over 20 år - "Mer enn halvparten av forventet brukstid er oppbrukt" = TG 2.

Levetid | Smøremembran over 15 år - "Mer enn halvparten av forventet brukstid er oppbrukt" = TG 2

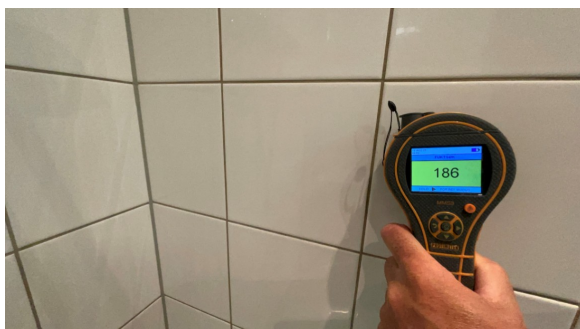
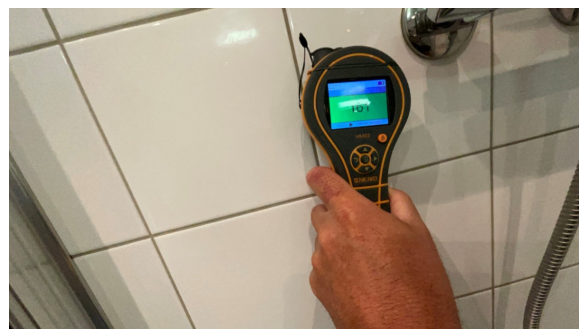
Hulltaking er ikke foretatt da det ikke er fysisk mulig pga tilliggende konstruksjoner.

Badet er en baderomskabin og det er ikke praktisk mulig å gjennomføre boring av hull for fuktsøk. En baderomskabin er en forhåndsprodusert del som settes inn i bygget i stedet for at badet bygges på stedet, ofte som et totalt og ferdig bad. Det er utført fuktsøk med Protimeter MMS 3 uten å påvise unormale forhold.
