# Tilstandsrapport

Enebolig

Dortledhaugen 20, 5237 RÅDAL

Befaringsdato: 08.04.2026

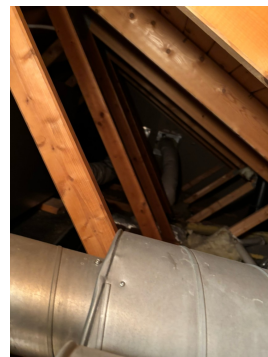
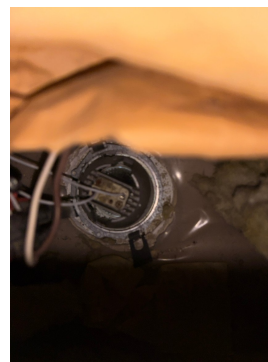
Det er ikke tegn til skader på takkonstruksjon ut fra dette avviket.

- Det bør gjøres lokale tiltak.

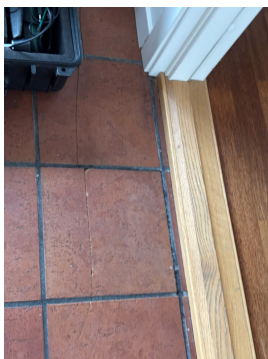
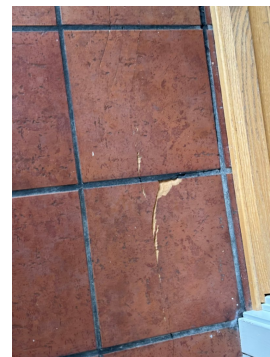
Det er sprekker i enkelte fliser i gangen. Dette kommer av bevegelsesforskjell i gulv på grunn og grunnmur U etasje.

Legge ny flis med elastisk fuge i gulv ved overgang grunnmur og gulv mot grunn.

Kostnadsestimat: 20 000 - 100 000

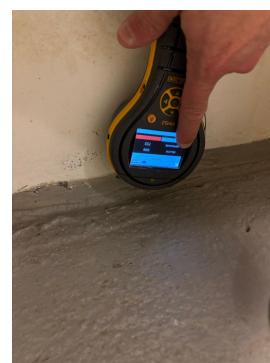
- Det er påvist indikasjoner på noe fuktgjennomtrenging inn i kjellermur. Nederst på veggen i boden er det noe salt/kalkutslag. Dette er et symptom til at det kommer fuktighet inn til grunnmuren på utsiden.

- Det påviste fuktnivå gir grunn til å overvåke konstruksjonen jevnlig for å se utvikling over tid, og eventuelt foreta tiltak for å unngå fuktskader.

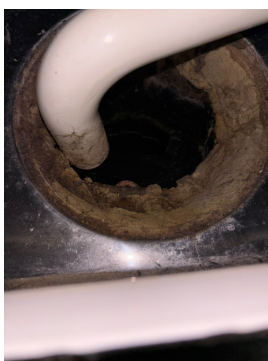
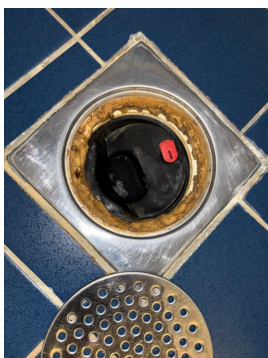
Ingen synlige skader på våtrommet, avviket er satt pga alder for skjult tettesjikt.

- Manglende oppgradering av våtrommet medfører høy risiko for at konstruksjonene ikke vil tåle vanlig bruk av vann eller lekkasjer. Dette kan føre til fuktskader på tilstøtende konstruksjoner.

Kostnadsestimat: 200 000 - 500 000

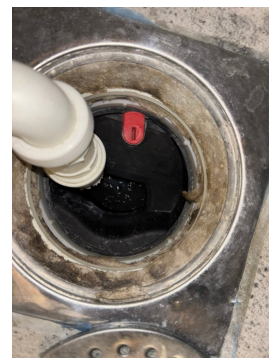
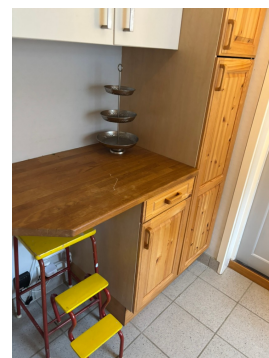
### 01 ETASJE > BAD

Ingen synlige skader på våtrommet, avviket er satt pga alder for skjult tettesjikt.

- Manglende oppgradering av våtrommet medfører høy risiko for at konstruksjonene ikke vil tåle vanlig bruk av vann eller lekkasjer. Dette kan føre til fuktskader på tilstøtende konstruksjoner.

Kostnadsestimat: 100 000 - 200 000

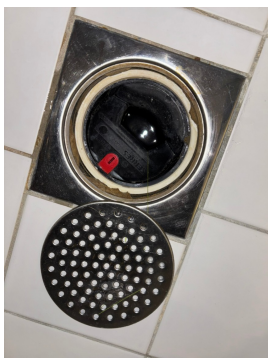
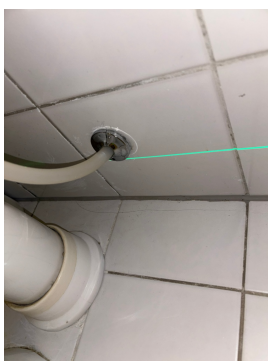
### 01 ETASJE > VASKEROM

Ingen synlige skader på våtrommet, avviket er satt pga alder for skjult tettesjikt.

- Manglende oppgradering av våtrommet medfører høy risiko for at konstruksjonene ikke vil tåle vanlig bruk av vann eller lekkasjer. Dette kan føre til fuktskader på tilstøtende konstruksjoner.

Kostnadsestimat: 200 000 - 500 000
