# Tilstandsrapport

Enebolig

Vetelsvegen 24, 5354 STRAUME

Befaringsdato: 10.06.2026

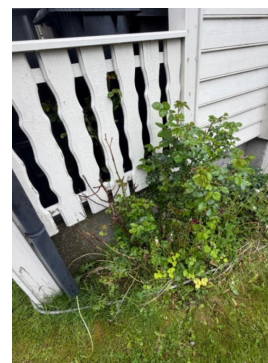
### TG 2 Nedløp og beslag

- Det er ikke tilfredsstillende bortledning av vann fra taknedløp ved grunnmur.
- Det er avvik:

Bortledning av takvann fra nedløp ved grunnmur er vurdert ved befarung. Det er registrert at vann fra taknedløp ikke ledes tilstrekkelig bort fra bygningens grunnmur. Mangelfull bortledning av takvann kan medføre økt fuktbelastning på grunnmur og omkringliggende konstruksjoner, noe som over tid kan bidra til fuktskader eller økt belastning på dreneringssystemet.

- Tiltak:
- Det bør lages system for bortledning av vann fra taknedløp ved grunnmur.

Det anbefales å etablere bedre bortledning av takvann fra nedløp, eksempelvis ved bruk av utkast, nedgravde rør eller annen løsning som leder vannet bort fra grunnmuren.

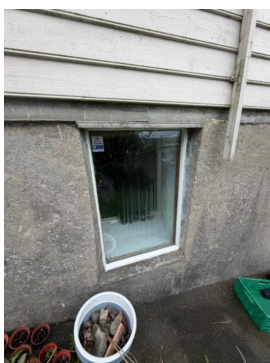
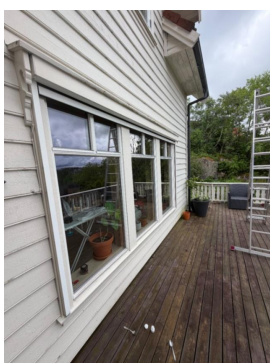
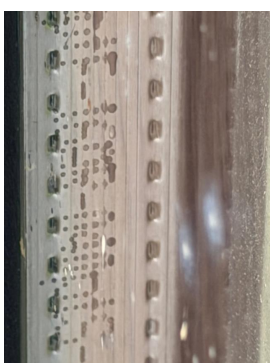
Vinduer har malte treoverflater. Det er registrert normal slitasje og værpåvirkning på enkelte vinduer, særlig i nedre del av karm og ramme hvor fuktbelastningen normalt er størst. Forholdet vurderes å være aldersrelatert og i tråd med forventet slitasje på malte trevinduer over tid.

Det ble ikke registrert tegn til råteskader ved befaringstidspunktet, men overflatene fremstår med behov for vedlikehold for å hindre videre nedbrytning av materialene.

Det anbefales vedlikehold av overflater, herunder rengjøring, sliping og overflatebehandling/maling av utsatte områder for å beskytte treverket mot videre fuktbelastning og forlenge levetiden.

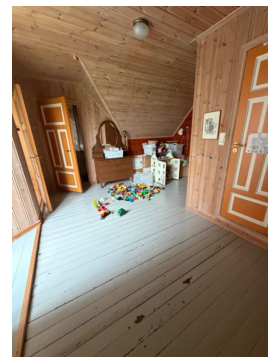
## ! TG 3 Etasjeskille/gulv mot grunn

- Målt høydeforskjell på over 20 mm innenfor en lengde på 2 meter. Tilstandsgrad 3 gis med bakgrunn i standardens krav til godkjente måleavvik.

Det er registrert skjevheter i gulv som overstiger ca. 42 mm og 28 mm over en lengde på 2 meter. Avvikene vurderes å kunne skyldes setninger, naturlige bevegelser i konstruksjonen, eller svikt/utbøyning i bjelkelag. Forholdet påvirker gulvets planhet og kan gi merkbare nivåforskjeller i rommet.

I henhold til NS 3600 skal avvik og skjevheter som overstiger normale toleranser for gulvflater vurderes som et vesentlig avvik. Målt skjevhet vurderes å overstige vanlige toleransegrenser for planhet slik disse normalt legges til grunn i bransjen (ref. toleranseprinsipper i NS 3420 og veiledende praksis).

Skjevheter i etasjeskille og gulv er å forvente i eldre boliger. Det er ikke behov for utbedrings tiltak.

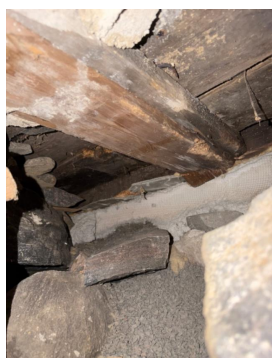
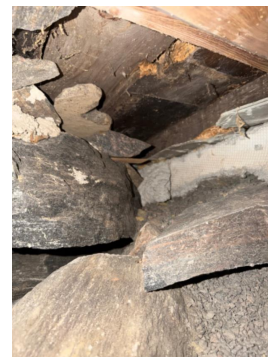
## TG 2 Krypkjeller

- Det er ikke adkomst til deler av krypkjelleren. Krypkjeller er kun vurdert i tilgjengelige deler. Krypkjeller regnes for å være en risikokonstruksjon som er utsatt for fukt- og råteskader i bunnsvill, trebjelkelaget og andre tilstøtende konstruksjoner, på grunn av fuktighet fra grunnen og kondensering ved temperaturforskjeller. Selv om det ikke er avdekket tegn på skader, betyr ikke dette nødvendigvis at det ikke foreligger skader i eller i forbindelse med krypkjelleren.
- Det er registrert symptomer på og er mistanke om skader på konstruksjoner i krypkjelleren.

Bjelkelaget i krypkjelleren er tilgjengelig for visuell inspeksjon og fremstår i hovedsak med normal aldring og alminnelig bruksslitasje. Det er registrert stedvise fukt- og aldersrelaterte påvirkninger, samt spor etter tidligere eller pågående aktivitet fra treborende insekter (trebiller) i enkelte trekonstruksjoner. Det ble ikke registrert forhold som ved befaringstidspunktet indikerer vesentlig reduksjon av bæreevnen eller omfattende konstruktive skader.

På bakgrunn av registrerte avvik og risiko for videre skadeutvikling dersom fuktforholdene ikke holdes under kontroll, settes tilstandsgrad til TG2.

- Ytterligere undersøkelser anbefales.

Det anbefales å følge utviklingen ved jevnlig kontroll av bjelkelaget og krypkjellerens fuktforhold. Årsaker til forhøyet fuktbelastning bør utbedres dersom slike avdekkes. Dersom det er mistanke om aktiv insektangrep, anbefales nærmere undersøkelser og eventuell behandling utført av fagkyndig.

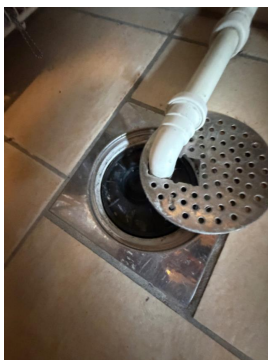
### ETASJE 1 > VASKEROM

Det er registrert manglende avslutningsprofil.  
Videre er det observert begynnende svelling og fuktpåvirkning i nedre del av platekonstruksjonen.  
Forholdet kan indikere at fukt har fått tilgang til platekjernen over tid.

Utførelsen fremstår ikke som fullt ut tett, og det kan ikke utelukkes at løsningen avviker fra produsentens monteringsanvisning.

På bakgrunn av registrert svelling og tegn til fuktpåvirkning settes tilstandsgrad til TG2.

Svelling i platekant bør følges opp, og ved videre utvikling eller påvist fuktskade må berørte plater skiftes ut.

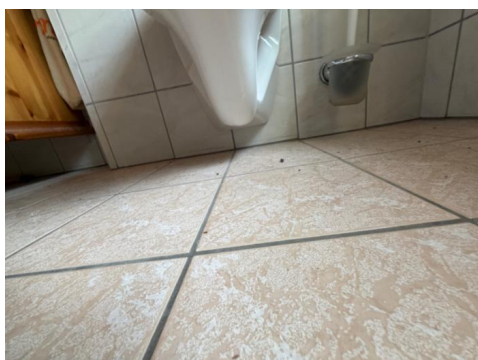
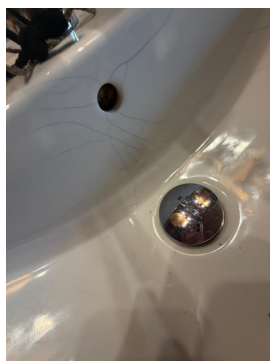
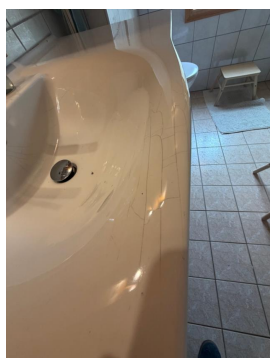
## ETASJE 1 > BAD

- Det er ikke påvist tilfredsstillende løsning for å synliggjøre lekkasje fra innebygget sisterner.
- Det er påvist riss/sprekker i utstyr på våtrommet.

Det er ikke etablert dreneringsspalte fra innebygget sisterne.  
Dette medfører risiko for at eventuelle lekkasjer/fukt i sisternekassen ikke blir oppdaget og kan føre til vannskader.  
Arbeidet og løsningen er utført etter gjeldende forskrifter ved tidspunkt for rehabilitering/oppføring.

- Ved implementering av innebygget sisterne var det ikke krav om lekkasjesikring, konstruksjonen bør jevnlig observeres.
- Uten dreneringsløsning/lekkasjesikring kan lekkasjer pågå over lang tid uten å bli oppdaget. Dette kan føre til omfattende fuktskader i omkringliggende byggematerialer.

Avvik på overflate vask, vurderes som kosmetiske og er ikke nødvendige for funksjon.
