# Tilstandsrapport

## Selveierleilighet

Johan Scharffenbergs vei 160

Rapportdato: 01.05.2026

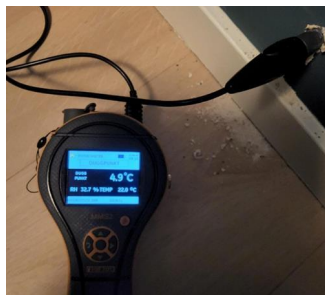
Vanntett sjikt / membran i gulv og vegger - Sluk
