# Tilstandsrapport

Enebolig

Riplegården 55, 5161 LAKSEVÅG

Befaringsdato: 19.06.2026

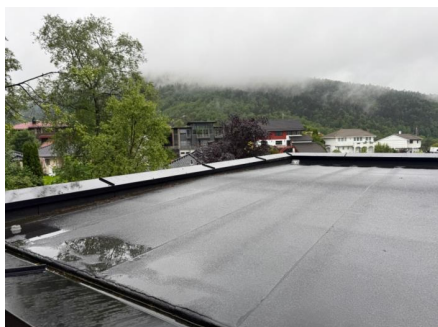
Taket er tekking med papp tekking.

Takteking er kun inspisert fra siden av taket, etter en risikovurdering, og tilstandsgrad er basert på tekkingens alder.

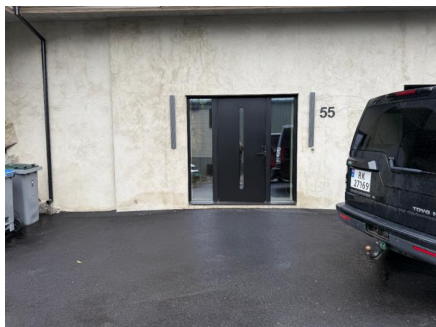
Boligen har en hvit formpresset ytterdør med glassfelt og sidefelt.

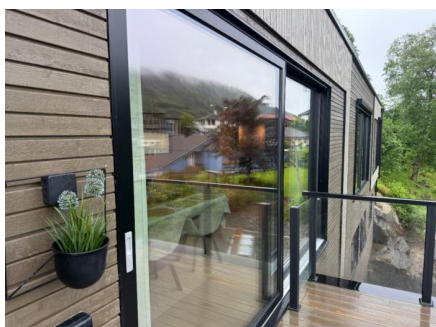
Boligen har to skyvedører til altan med isolerglass i trekarm. Døren er utvendig belagt med aluminiumsbeslag.

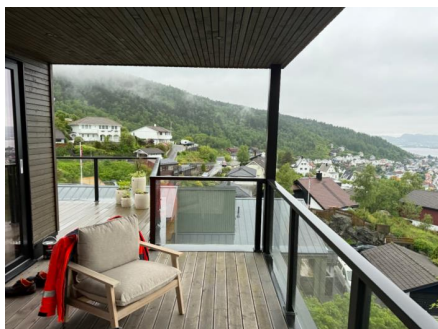
Boligen har utgang fra kjøkkenet til en 28 kvm takterrasse.

Terrassen har dekke med terrassebord, og rekkverk av glass og metall.

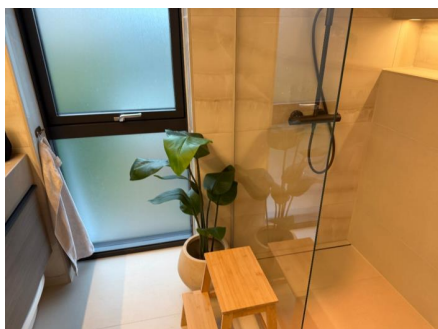
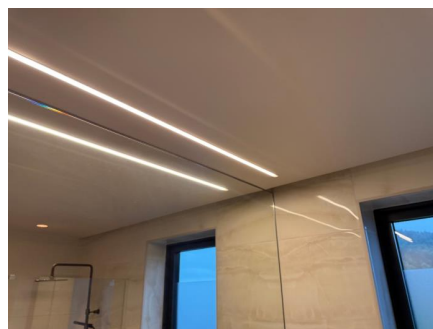
Våtrommet har fliser på vegg.

Himlingen er belagt med malte plater.

- Det er vindu/dør med ikke fuktbestandige materialer i våtsonen (ved vask, dusj, badekar, osv.), løsningen eller byggematerialet er uegnet.

- Bruk av ikke fuktbestandige materialer i våtsonen kan føre til rask nedbrytning ved fuktpåvirkning. Dette øker risikoen for fuktskader, råte og muggdannelse, samt redusert levetid på bygningsdeler.
- Det anbefales å skifte ut uegnede materialer med fuktbestandige løsninger tilpasset bruk i våtsoner.

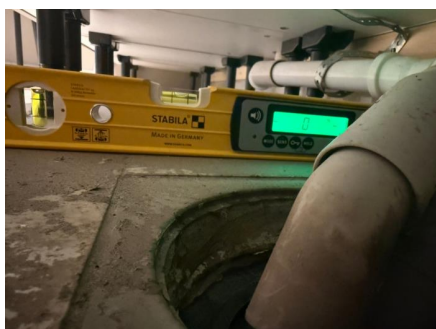
- Det er påvist avvik i krav til høydeforskjell/fall-løsning på våtrommet.

- Til tross for avviket i fall/høydeforskjell til sluk, vil gulvet fortsatt kunne lede vann mot sluket, men med redusert effektivitet. Dette kan potensielt øke risikoen for vannansamling i enkelte områder av våtrommet.

Gulvet er flatt ved sluk.
