# Tilstandsrapport

Boligbygg med flere boenheter

Grunnane 27, 5251 SØREIDGREND

Befaringsdato: 04.02.2026

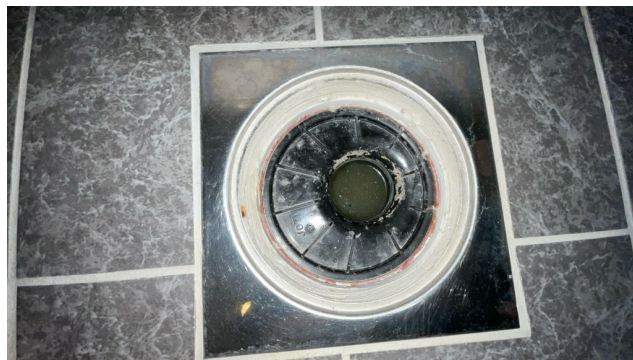
- Det er avvik:
- Det er påvist avvik i fallforhold til sluk i forhold til krav i forskrift på byggetidspunktet. Til tross for avviket i fall/høydeforskjell til sluk, vil gulvet fortsatt kunne lede vann mot sluket, men med redusert effektivitet. Dette kan potensielt øke risikoen for vannansamling i enkelte områder av badet. Vær oppmerksom ved bruk. For å lukke avviket må gulvet bygges om, for å få riktig fall til sluk. Det vil imidlertid sjelden være økonomisk rasjonelt som et enkeltstående tiltak. Ved en eventuell renovering, påse at badet bygges med riktig fall til sluk.

- Det er avvik:
- Mer enn halvparten av forventet brukstid er passert på membranløsningen. Det er viktig å merke seg at levetiden til en membran varierer basert på kvalitet, installasjon og bruk. Eldre membraner kan bli sprø og sprekke opp, noe som fører til at de mister sin vanntettende funksjon. Dette kan resultere i vannlekkasjer gjennom vegger og gulv og fuktskader. Overvåk tilstanden jevnlig. For å lukke avvik må tettesjiktet skiftes ut, men tidspunktet for når dette er nødvendig er vanskelig å si noe om.

Bilde viser sluk.

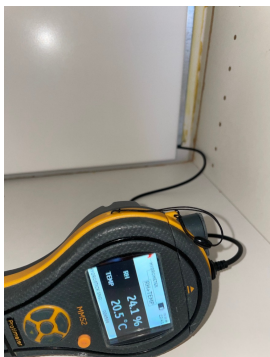
Fuktmåling er utført i luke bak servant.  
Det er målt relativ luftfuktighet (RF) på 24,1 % ved 20,5 °C.  
Trefukt var ikke målbart (trefukt er ikke målbart under 6,2 vektprosent).

Bilde viser måling av luftfuktighet (RF)
