# Tilstandsrapport

Boligbygg med flere boenheter

Apeltunlien 36 C, 5238 RÅDAL

Befaringsdato: 11.08.2026

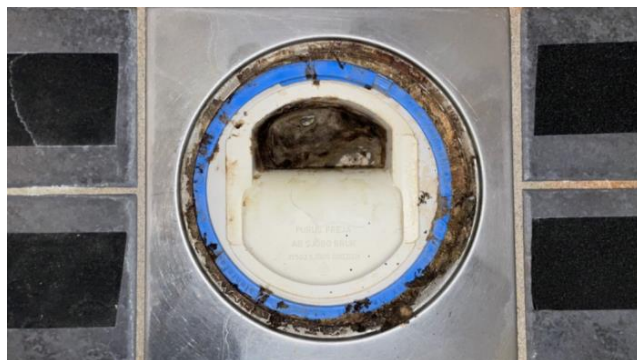
- Påstrykningsmembran/smøremembran er eldre enn 15 år og det mangler dokumentasjon. Tettesjiktet har derfor usikker fremtidig funksjon. Konsekvensen er at membranens tilstand og tetthet er usikker som følge av alder og manglende dokumentasjon, noe som øker risikoen for skjulte fuktskader og kan medføre behov for nærmere undersøkelser og eventuell rehabilitering av våtrommet.

Bildet viser sluk.

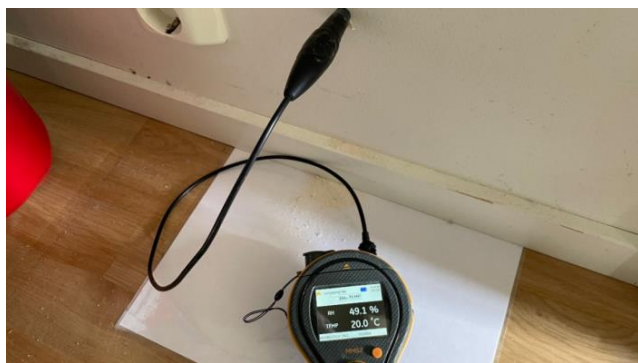
Hulltaking ble foretatt uten å avdekke unormale forhold i konstruksjonen.  
Det er målt relativ luftfuktighet (RF) på 49,1 % ved 20,0 °C.  
Trefukt kan ikke måles da det er stålsviller i vegg.

Bildet viser måling av luftfuktighet (RF).
