# Tilstandsrapport

Andelsleilighet

Ortuflaten 96, 5143 FYLLINGSDALEN

Befaringsdato: 21.04.2026

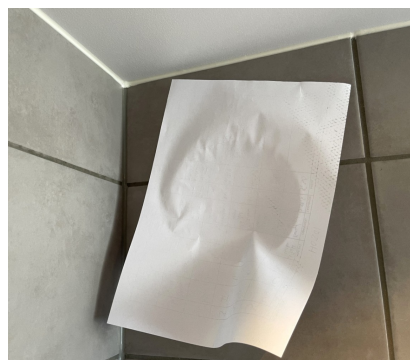
Det er mekanisk avtrekk med avtrekksventil på vegg. Tilluft under dør.

Avtrekksventil bestod papirtesten

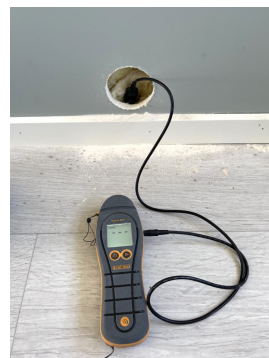
Hulltaking er foretatt uten å påvise unormale forhold. Hulltaking er foretatt to steder på hhv. soverom og kjøkken. Fuktkvotemåling (vekt%) i konstruksjonen ble målt til 0 begge steder.

Hulltaking på soverom

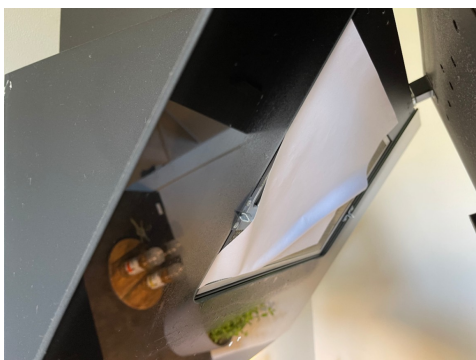
Ventilator bestod papirtesten
