# Tilstandsrapport

levert av Anticimex AS

Torshovgata 1A  
0476 OSLO  
Gnr./Bnr.: 225/288  
Andelsnr. : 1  
Oslo kommune

Befaringsdato: 17.12.2025

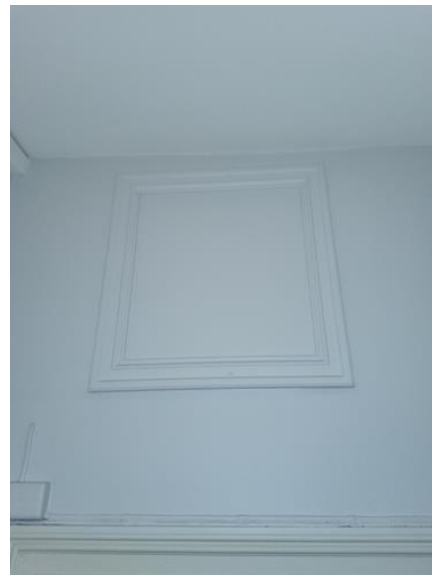
Varmtvannsbereder  
(Sjekkpunkter utover det som er inkludert i andre rom) | Varmtvannsberederen kan ikke undersøkes på grunn av plasseringen (plassert overhimling på bad). Tilstanden/type er ukjent, og en eventuell utskifting utløser større arbeider. Ytterligere undersøkelser anbefales.

Kommentar - [Adkomst varmtvannsbereder over himling på bad. ]
