# Tilstandsrapport

Leilighet

Grunnane 29, 5251 SØREIDGREND

Befaringsdato: 28.04.2026

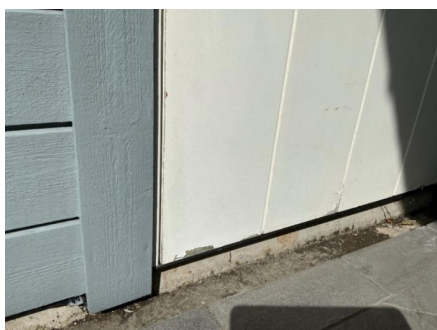
### TG 2 Boddør v/balkong

Dørblad har slitasje.

Døren er noe treg å kniper i karm.

Det anbefales å vedlikeholde i form av maling, samt justere døren.  
Døren har redusert rest levetid, da den er noe oppsvulmet.

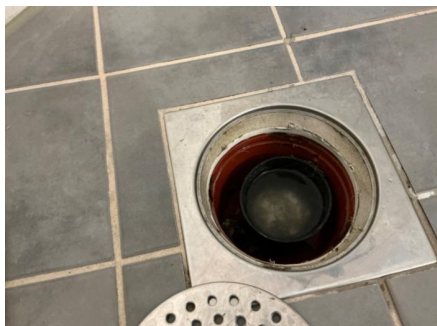
### Sluk, membran og tettesjikt

- Mer enn halvparten av forventet brukstid er passert på membranløsningen.

Det ble registrert tegn til rustdannelser i sluk.

- Det er viktig å merke seg at levetiden til en membran varierer basert på kvalitet, installasjon og bruk. Eldre membraner kan bli sprø og sprekke opp, noe som fører til at de mister sin vanntettende funksjon. Dette kan resultere i vannlekkasjer gjennom vegger og gulv og fuktskader.

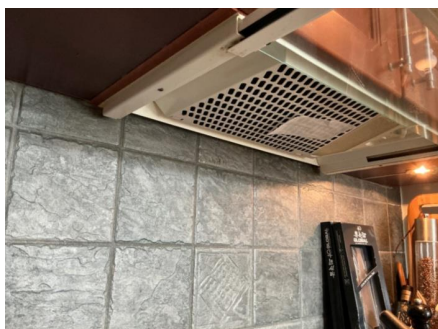
### TG 1 Avtrekk

Avtrekk via mekanisk ventilasjon.

Funksjon ok v/befaring.

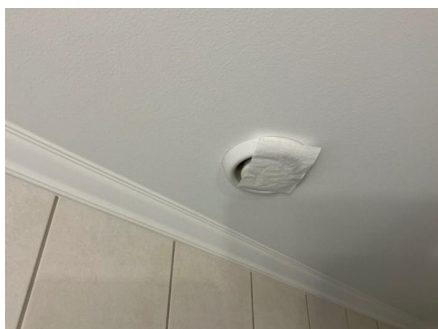
## TG 2 Ventilasjon

Motorenhet er av eldre type, noe støy registrert når viften går. Det er ikke kjent når det sist ble utført service.  
Anlegget har brukt opp forventet levetid.

Service anbefales, utskifting av motorenhet kan ikke utelukkes.

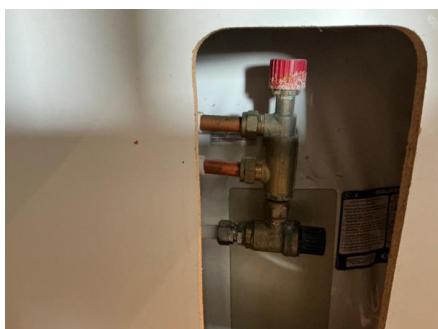
## TG 2 Varmtvannstank

Det ble registrert rustdannelse ved reguleringsventil.

- Det er ikke behov for utbedringstiltak siden tanken fungerer i dag, men ut ifra alder kan skader plutselig oppstå på eldre tanker.
