# Tilstandsrapport

levert av Anticimex AS

Lofotgata 3A  
0458 OSLO  
Gnr./Bnr.: 219/161  
Seksjonsnr. : 8  
Oslo kommune

Befaringsdato: 12.12.2025

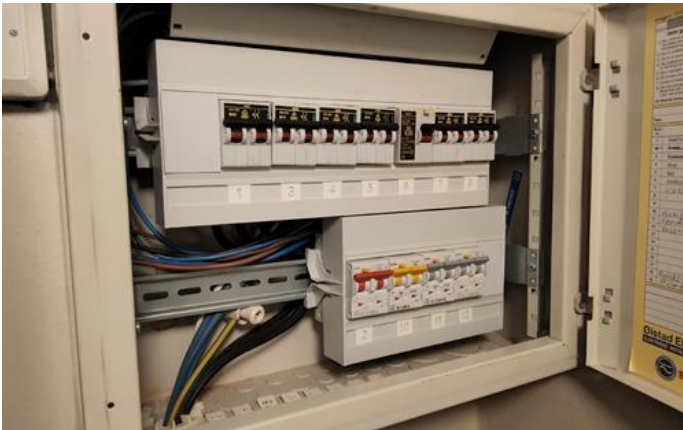
Elektrisk anlegg - [SiSikringsskap ]

Sikringsskap med automatsikringer og kursfortegnelse plassert i entré. Hovedsikring og måler plassert på felles tavle i kjeller.

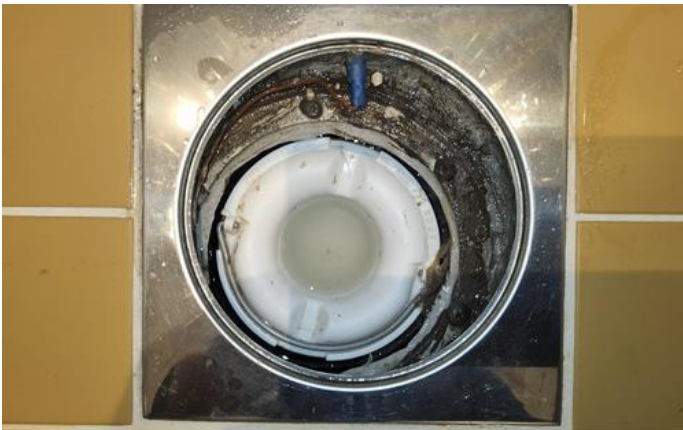
Membran, tettesjikt og overgang til sluk. - [Sluk bad ]

| | | Fallforhold (gulv) | Nivåforskjell fra døråpning på topp overflate gulv og til sluk er på tilfeldig sted målt til ca. 50 mm. Dette er vurdert til å være tilfredsstillende mht lekkasjesikkerhet. |
