# Tilstandsrapport

Enebolig

Olderkjerret 113, 5108 HORDVIK

Befaringsdato: 07.07.2026

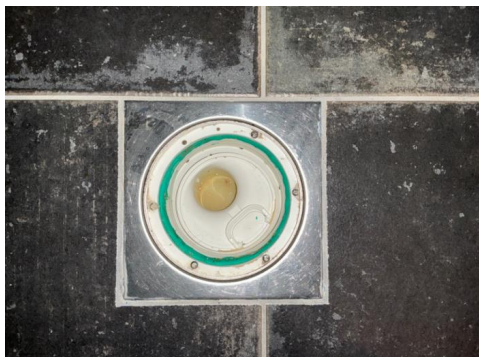
## ETASJE > BAD 1 (3,7 M<sup>2</sup>)

Det er foretatt fuktmåling ved hulltaking uten å påvise unormale forhold.

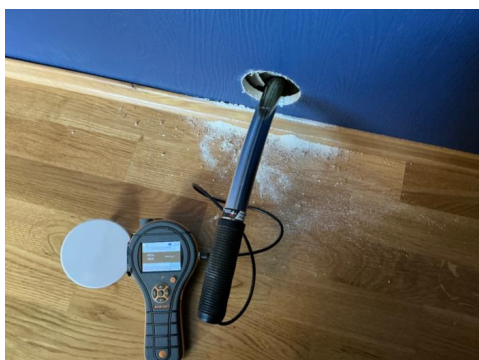
## ETASJE > BAD 2 (6,4 M<sup>2</sup>)

Det er foretatt fuktmåling i luke på vaskerom mot bad uten å påvise unormale forhold. Det gjøres oppmerksom på at det ikke er tilkomst bak dusjhjørnet og kontroll ble tatt nærmeste mulige plass for kontroll. Selv om plassen ikke er optimal vil det kunne gi en indikasjon på om det evt. er fuktvandring i konstruksjon.

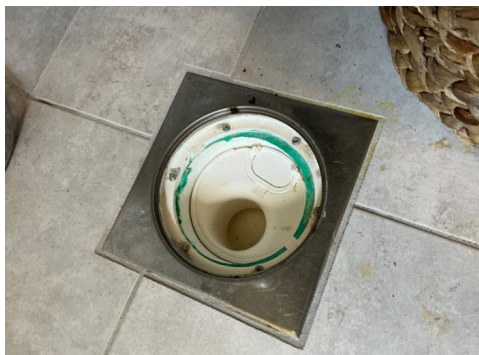
## ETASJE > VASKEROM (6,2 M<sup>2</sup>)

Det er foretatt fuktmåling i luke uten å påvise unormale forhold. Selv om plassen ikke er optimal vil det kunne gi en indikasjon på om det evt. er fuktvandring i konstruksjon.

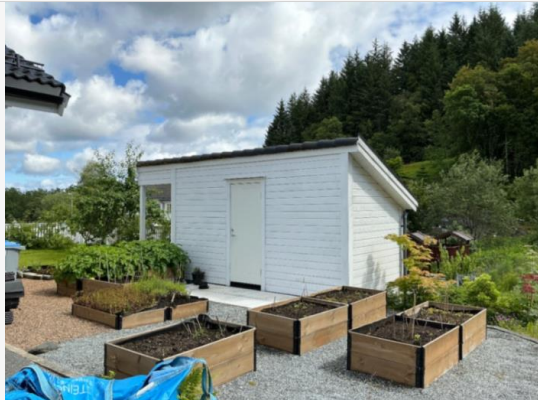
## Bod

Bod oppført i enkle trekonstruksjoner på betong. Bærer preg av noe fuktgang. Lufting bør utbedres. Boddør ny 2022.
