# Tilstandsrapport

Boligbygg med flere boenheter

Florvågbakken 33, 5305 FLORVÅG

Befaringsdato: 07.05.2026

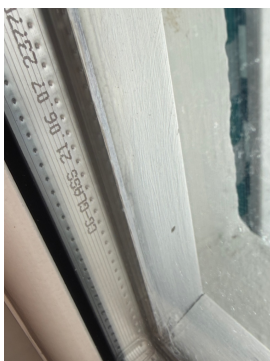
- Karmene i vinduer er slitte og det er sprekker i treverket.

Vinduer har malte treoverflater. Det er registrert normal slitasje og værpåvirkning på enkelte vinduer, særlig i nedre del av karm og ramme hvor fuktbelastningen normalt er størst. Forholdet vurderes å være aldersrelatert og i tråd med forventet slitasje på malte trevinduer over tid.

Det ble ikke registrert tegn til råteskader ved befaringstidspunktet, men overflatene fremstår med behov for vedlikehold for å hindre videre nedbrytning av materialene.

- Det må foretas lokal utbedring.

Det anbefales vedlikehold av overflater, herunder rengjøring, sliping og overflatebehandling/maling av utsatte områder for å beskytte treverket mot videre fuktbelastning og forlenge levetiden.

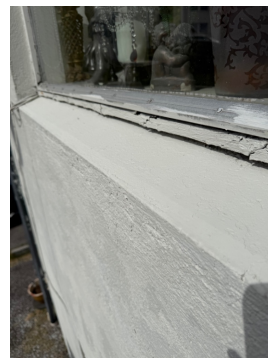
### 1 TG 3 Vinduer - 1

- Det er påvist vinduer med fukt/råteskader.

Det er registrert råteskade i vindu, med tydelig nedbrutt treverk i nedre del av karm/ramme. Råteskader kan medføre redusert tetthet, videre nedbrytning og økt risiko for vanninntrengning.

Forholdet vurderes som et vesentlig avvik og gis tilstandsgrad TG3.

Det anbefales utbedring ved utskifting av skadet del av karm/ramme, alternativt utskifting av hele vinduet. Arbeidet bør utføres av fagkyndig. Etter utbedring bør vinduet overflatebehandles for å redusere fremtidig fuktbelastning.

Kostnadsestimat: 20 000 - 100 000

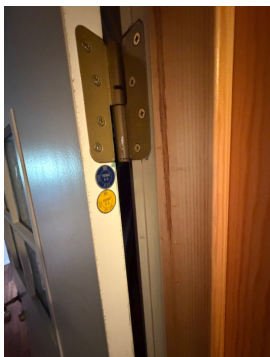
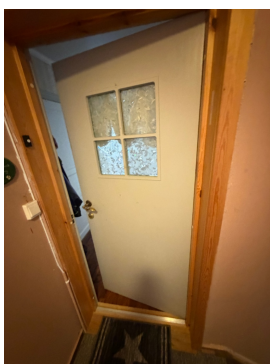
### 1 TG 2 Dører

Det ble ved befaring ikke registrert tegn til råteskader, men overflatene fremstår med behov for vedlikehold for å opprettholde beskyttelsen av treverket og hindre videre nedbrytning som følge av fukt og normal bruk.

Det anbefales vedlikehold av overflater, herunder rengjøring, sliping og overflatebehandling/maling av utsatte områder for å beskytte treverket og bidra til å forlenge levetiden på dørene. Videre anbefales kontroll av beslag, hengsler og pakninger. Slitte eller harde pakninger bør skiftes ved behov for å sikre tilfredsstillende tetthet og funksjon.

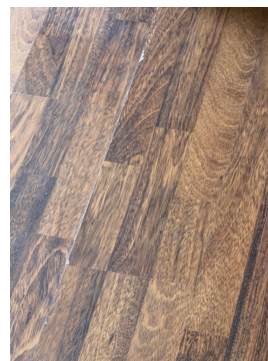
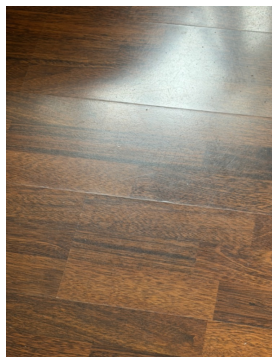
### TG 2 Overflater

Det er ikke registrert forhold som indikerer konstruktiv svikt eller fuktskader ved befaringstidspunktet.

Forholdene vurderes som overflatemessige avvik, og tilstandsgrad settes til TG 2.

Det anbefales normalt vedlikehold av overflater etter behov, herunder maling, reparasjon og eventuell utskifting av slitte materialer.

Tiltakene vurderes som overflatemessige og av estetisk karakter, og kan utføres i forbindelse med oppussing eller ved ønske om standardheving.

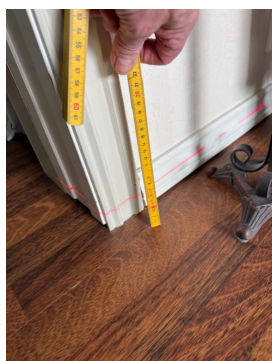
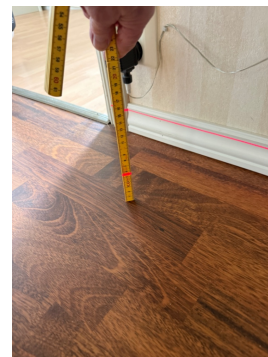
## TG 2 Etasjeskille/gulv mot grunn

- Målt høydeforskjell på mellom 10 - 20 mm innenfor en lengde på 2 meter. Tilstandsgrad 2 gis med bakgrunn i standardens krav til godkjente måleavvik.

Det er registrert enkelte mindre gliper mellom gulv og listverk, samt små høydeforskjeller i gulvflaten som følge av mindre avvik i etasjeskiller. Slike forhold har hovedsakelig estetisk betydning, men kan indikere naturlige bevegelser og noe ujevnhet i underlaget.

Det bemerkes at denne typen avvik er vanlig og må påregnes i eldre boliger, hvor konstruksjoner og materialer har hatt naturlig bevegelse og svinn over tid. Tiltak er ikke påkrevd, men utbedring kan vurderes ved rehabilitering eller ved ønske om bedre estetisk resultat.

Forholdet vurderes til TG2, da det foreligger avvik fra dagens krav til planhet og utførelse.

Det er ikke behov for utbedrings tiltak.

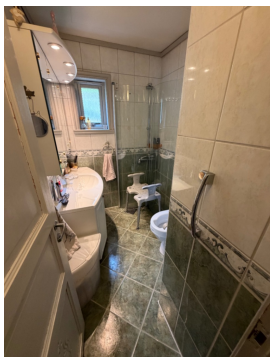
## TG 2 Overflater vegger og himling

- Det er påvist at flisfuger har riss/sprekker.
- Det er påvist at noen fliser har bom (hulrom under).
- Det er vindu/dør med ikke fuktbestandige materialer i våtsonen (ved vask, dusj, badekar, osv.), løsningen eller byggematerialet er uegnet.
- Det er avvik:

Badet er av eldre dato. Vindu i våtsone er utsatt for direkte fukt- og vannpåvirkning, noe som kan medføre økt risiko for fuktskader i karm, omramming og tilstøtende konstruksjoner over tid.

Forholdet gis tilstandsgrad TG2 som følge av økt fuktbelastning, alder og forventet levetid på våtrommet.

- Fuger bør skiftes ut.
- Selv om bom eller hullid ikke alltid er et umiddelbart problem, bør det overvåkes nøye før eventuell utvikling i sprekker i flisfuger e.l. oppstår. Dette må en foreta tiltak for, for å begrense utviklingen.
- Uegnede materialer må fuktbeskyttes/utskiftes.
- Tiltak:

På generelt grunnlag anbefales det å installere dusjkabinett for å redusere belastningen på gulv og vegger, samt for å begrense risikoen for fuktskader. Ytterligere vurdering eller oppgradering bør utføres av kvalifisert fagperson innen våtrom.

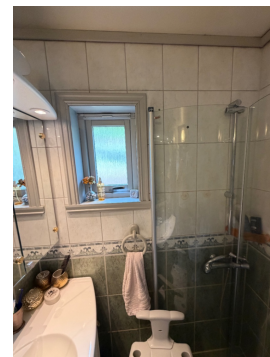
## TG 2 Overflater Gulv

- Det er mulighet for at det kan forekomme vannlekkasje på våtrommet hvor vann ikke vil gå til sluk.
- Det er påvist at flisfuger har riss/sprekker.
- Det er påvist at noen fliser har bom (hulrom under).
- Det er avvik:

Registrert høydeforskjell er noe mindre enn anbefalt nivå. Det ble imidlertid ikke registrert tegn til vannansamlinger eller fuktskader ved befaringstidspunktet. Forholdet vurderes derfor som et mindre avvik i forhold til dagens anbefalte utførelse.

- Selv om bom eller hullid ikke alltid er et umiddelbart problem, bør det overvåkes nøye før eventuell utvikling i sprekker i flisfuger e.l. oppstår. Dette må en foreta tiltak for, for å begrense utviklingen.
- Tiltak:
- Fuger bør skiftes ut.

Badet kan fortsatt benyttes uten oppgradering, men det anbefales at det eventuelt anvendes dusjkabinett eller lignende, og det forutsettes at sluket til enhver tid holdes rengjort.

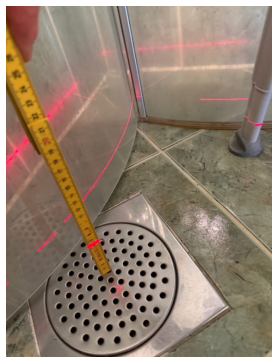
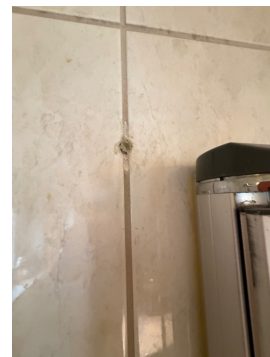
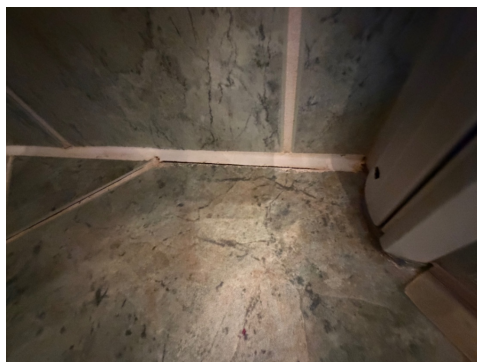
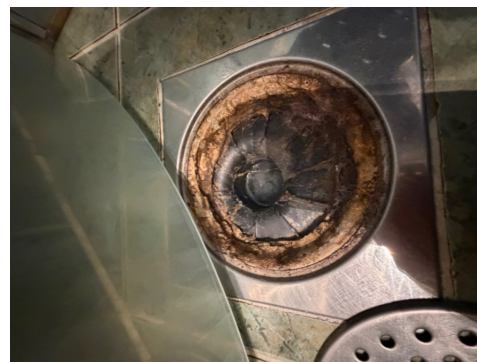
### TG 2 Sluk, membran og tettesjikt

Det er ikke registrert avvik som tilsier svikt i membransystemet, men badets alder tilsier at det bør følges opp med jevnlige kontroller.

TG2 settes på grunn av våtrommets alder og økt risiko for fremtidige fuktbelastninger.

Det anbefales jevnlig tilsyn med baderommet for å avdekke eventuelle utviklingstegn knyttet til membranens alder. Fugemasser og overflater bør vedlikeholdes jevnlig for å opprettholde god fuktsikkerhet. Det er ikke behov for umiddelbare tiltak, men det må påregnes at badet har begrenset gjenstående levetid sammenlignet med et nytt våtrom.

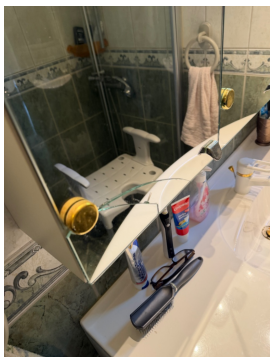
### TG 2 Ventilasjon

- Rommet har kun naturlig ventilasjon.
- Det er avvik:

Forholdet vurderes som et avvik og gis tilstandsgrad TG2.

- Elektrisk avtrekksvifte bør monteres for å lukke avviket.
- Tiltak:

Det vil bli for høyt dampress om ikke ventilasjonen oppgraderes.
