# Tilstandsrapport

Selveierleilighet

Briskebyveien 72 A, 0259 OSLO

Befaringsdato: 27.04.2026

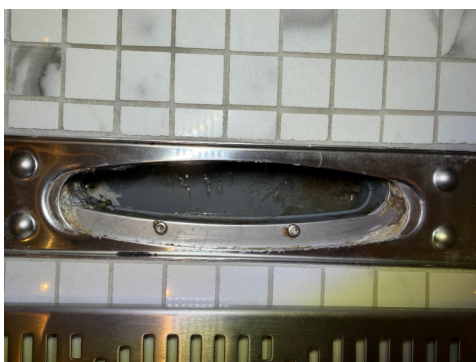
- Det er påvist avvik i fallforhold til sluk i forhold til krav i forskrift på byggetidspunktet.

- Til tross for avviket i fall/høydeforskjell til sluk, vil gulvet fortsatt kunne lede vann mot sluket, men med redusert effektivitet. Dette kan potensielt øke risikoen for vannansamling i enkelte områder av badet.

Purus langsluk i dusjsone

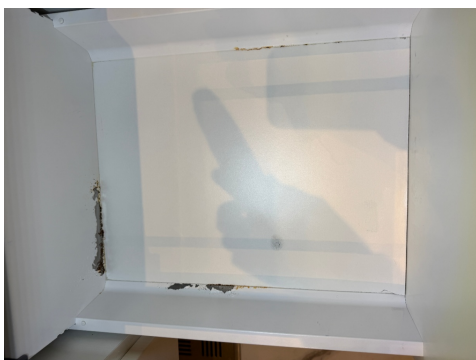
- Det er ikke påvist tilfredsstillende løsning for å synliggjøre lekkasje fra innebygget systerne.
- Det er påvist skader på innredning.

Rust/løsnet maling i en skuff.

Rust/løsnet maling i en skuff

- Lokal utbedring må utføres.

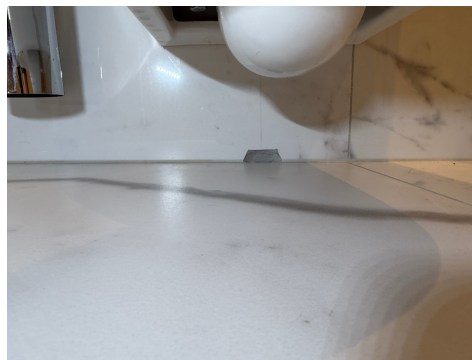
Dreneringshullet er fuget igjen.

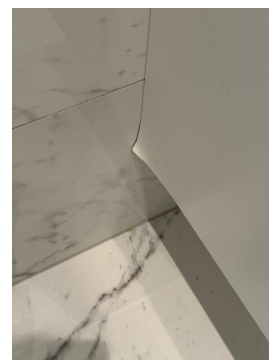
Fuktmerker i servantskap-skuff og side.

Svelling i skapside

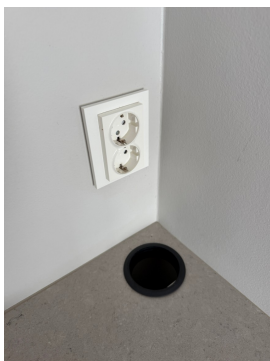
Hull for pop-up elstikk i hjørne.

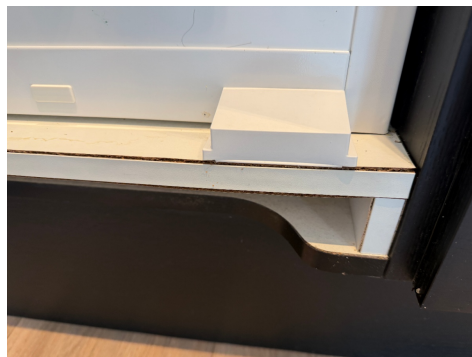
- Det er påvist skader på overflater/kjøkkeninnredning utover normal slitasjegrad.

Det bemerkes svelleskader i bunnplate under fryser.

- Det er ikke behov for utbedringstiltak.

Ingen akutte tiltak nødvendig.

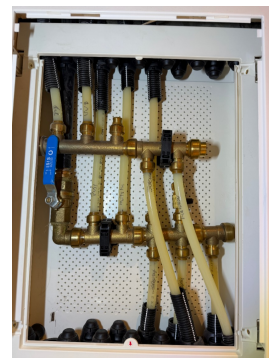
Rørskapet er montert opp/ned. Ved opplåsing av dør faller denne lett ned og kan skade innredning/toalett.

Rørskap i baderomsvegg med stoppekran.

Vanskelig og utbedre da montert.
