# Tilstandsrapport

## Selveierleilighet

Operagata 61 A  
0194 OSLO  
Gnr./Bnr.: 234/123  
Oslo kommune

Rapportdato: 26.08.2026  
Befaringsdato: 17.08.2026  
Referansenummer: 15084730

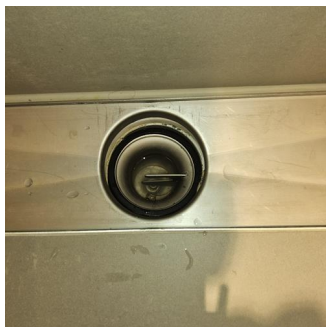
| TGIU | Tettesjiktets tilslutning til sluk | Overgangen mellom sluk og vanntett sjikt er uoversiktlig på grunn av valgt slukløsning/utførelse, noe som gjør at overgangen er skjult og derfor ikke visuelt kontrolleres. Det gjøres oppmerksom på at er ikke krav om synlige skruer eller synlig overgang mellom klemring/tettesjikt. |

Tettesjiktets tilslutning til sluk -  
Sluk bad
