# Tilstandsrapport

Enebolig

Breivikdalen 30, 5179 GODVIK

Oppdragsnr.: 21675-1722

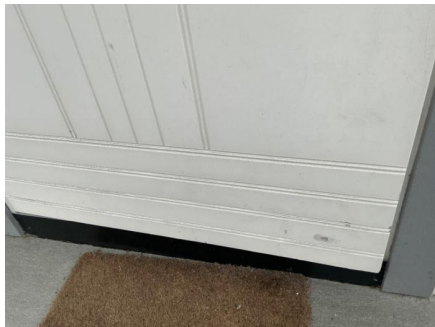
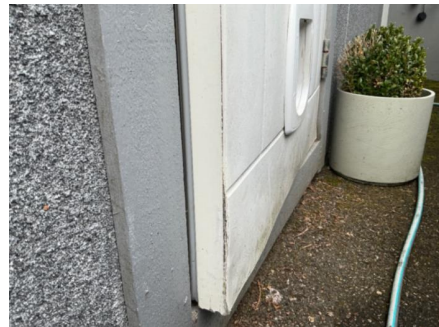
Hovedytterdør fungerer med dagens bruk med redusert rest levetid.

Ytterdør på vaskerom bør skiftes snarlig før døren og karmen/omramming av dør tar skade.

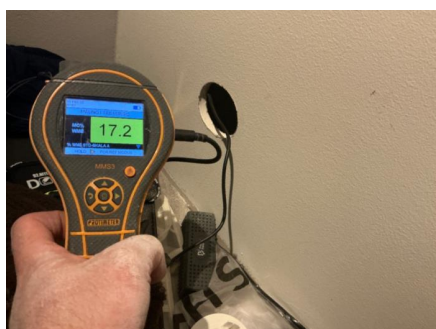
Det gjøres oppmerksomt på at påforingsvegger mot grunnmur under terreng er en utsatt konstruksjon, med hensyn til fukt og kondensproblemer.

Målt nivå ligger i en sone som anbefales at holdes under oppsyn.

Det ble ikke registrert andre unormale forhold ved kontroll i hulltaking.

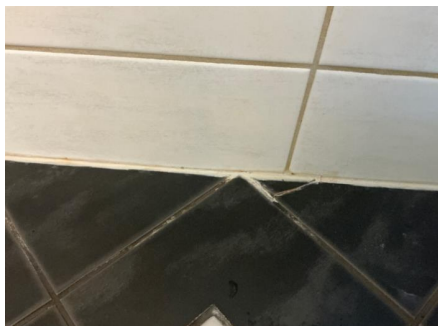
Silikonfuger og flisefuger har slitasje og stedvis tegn til riss.

Det er registrert sprekk en flis i dusnsjonen.

- Slike riss/sprekker kan indikere bakenforliggende fuktskader, og konstruksjonen bør observeres jevnlig for å vurdere utvikling.

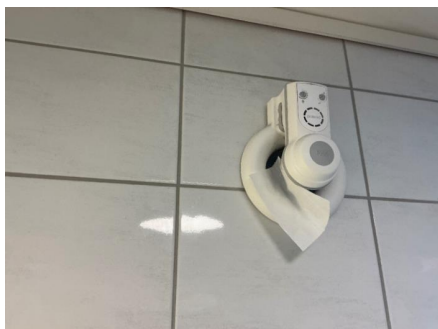
Avtrekk via ventil.  
Tilluft er etablert i dør.

Funksjon ok v/befaring.

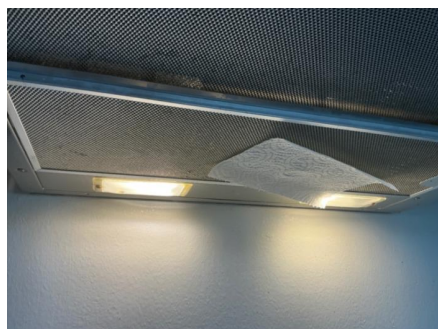
Det er kjøkkenventilator med avtrekk ut.

Funkjson ok v/befaring.

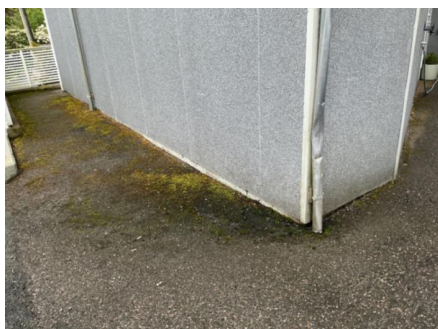
På grunn av alder og normal levetid så må man forvente at drenering ikke fungerer tilfredsstillende samt at det da blir fuktvandring grunnmur og gulv mot grunn.

Nedløp bør føres vekk i drensrør.
